# 改善箇所説明図

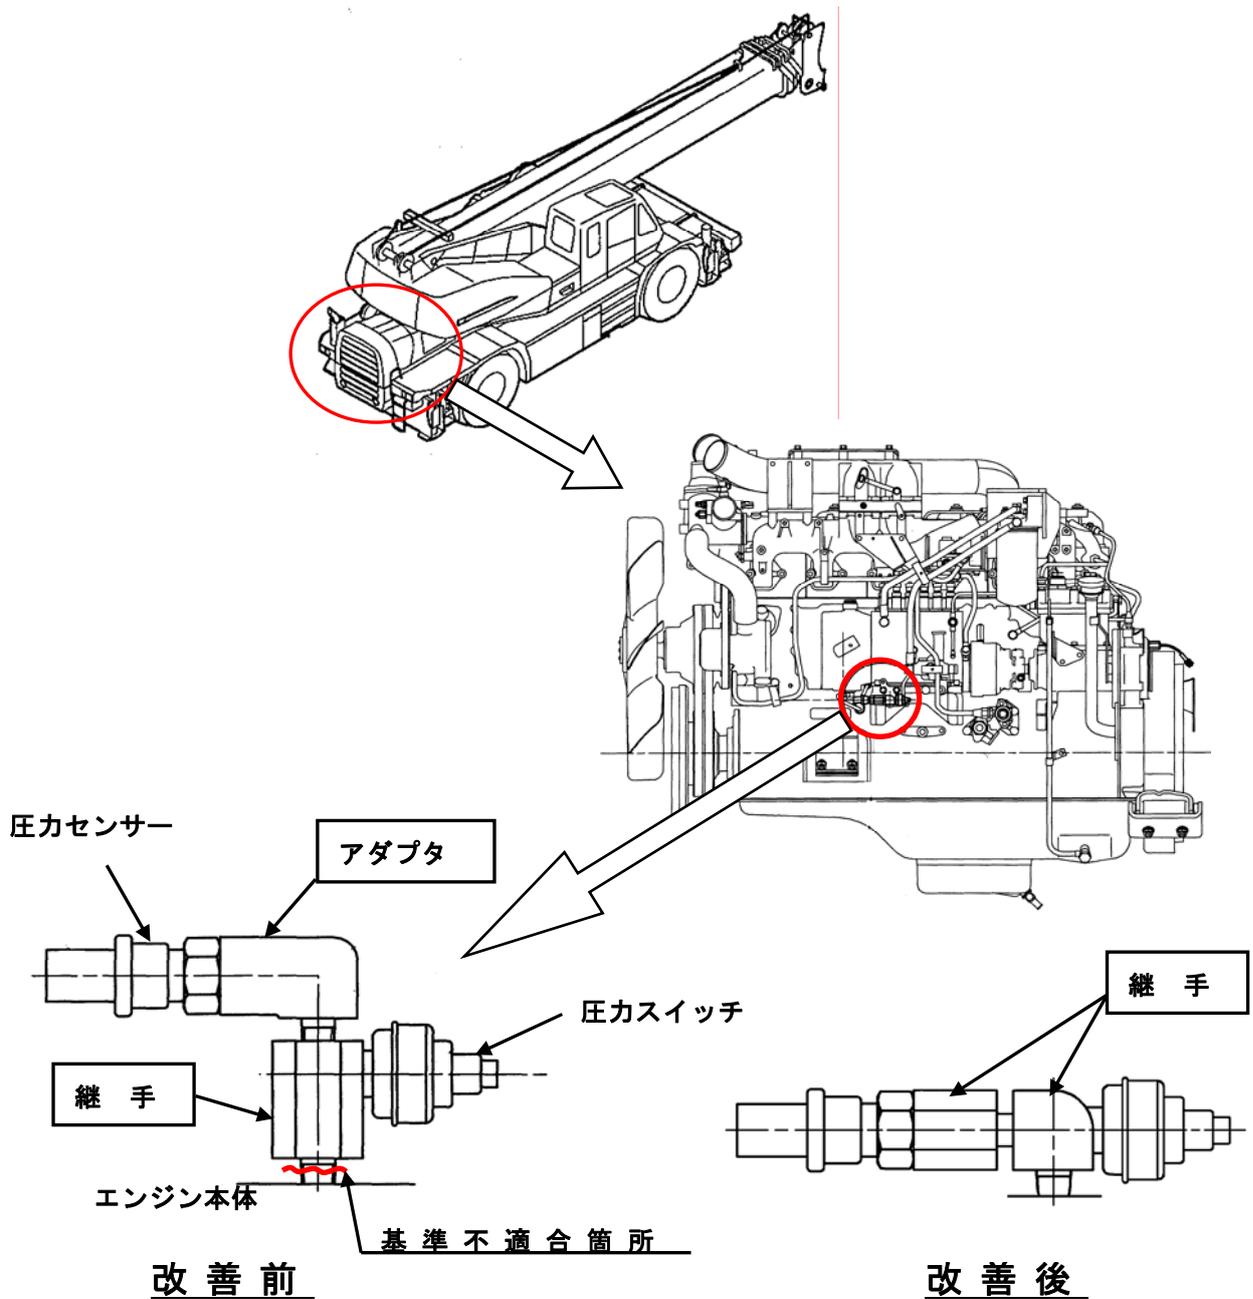
原動機の側面に取り付けられている油圧センサーの取り付け方法が不適切なため、原動機の振動により圧力センサーを取り付けるために装着した継手のねじ部に過大な力が加わり、亀裂を生じエンジンオイルが漏れるものがある。

そのため、そのまま使用を続けると当該ねじ部が破損して、最悪の場合エンジンが焼き付き、走行不能に至るおそれがある。

全車両、継手を形状変更した対策品と交換し、圧力センサーの原動機への取り付け位置を変更する。

識別：改善措置作業完了車には、交換継手に白色のペイントを付する。
