改善箇所説明図

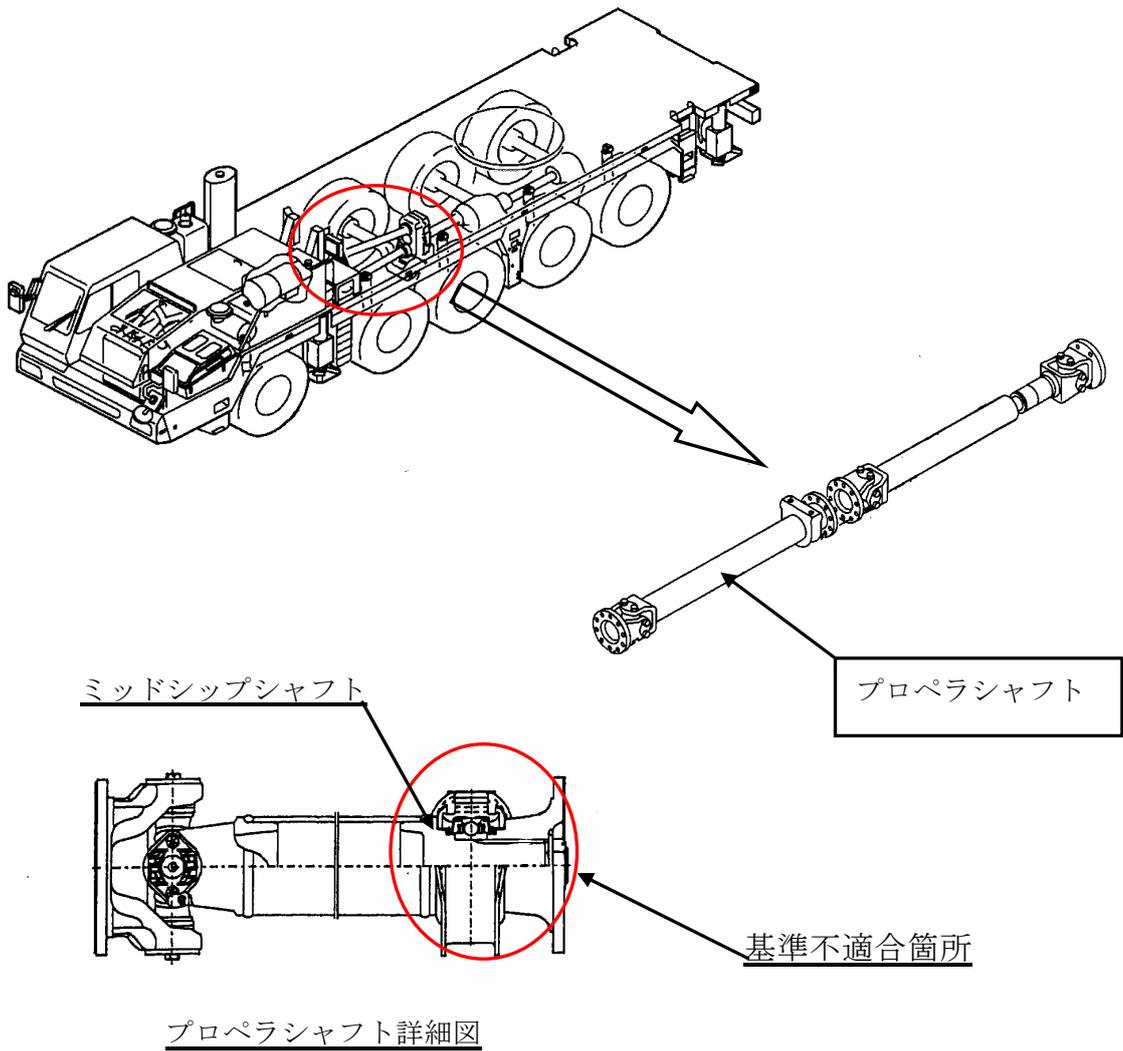
製造工程において、変速機から副変速機間のプロペラシャフトの焼入れ作業が不適切なため、焼入れ不良により、強度が不足しているものがある。
そのため、そのまま使用を続けると、プロペラシャフトが折損し、走行不能に至るおそれがある。

注： 交換部品を示します。

改善の内容
全車両、当該プロペラシャフトを良品と交換する。

識別：改善措置作業完了車には、プロペラシャフトの任意の位置に白色のペイントを付する。
