改善箇所説明図

型式：カトウ SD-KRC001

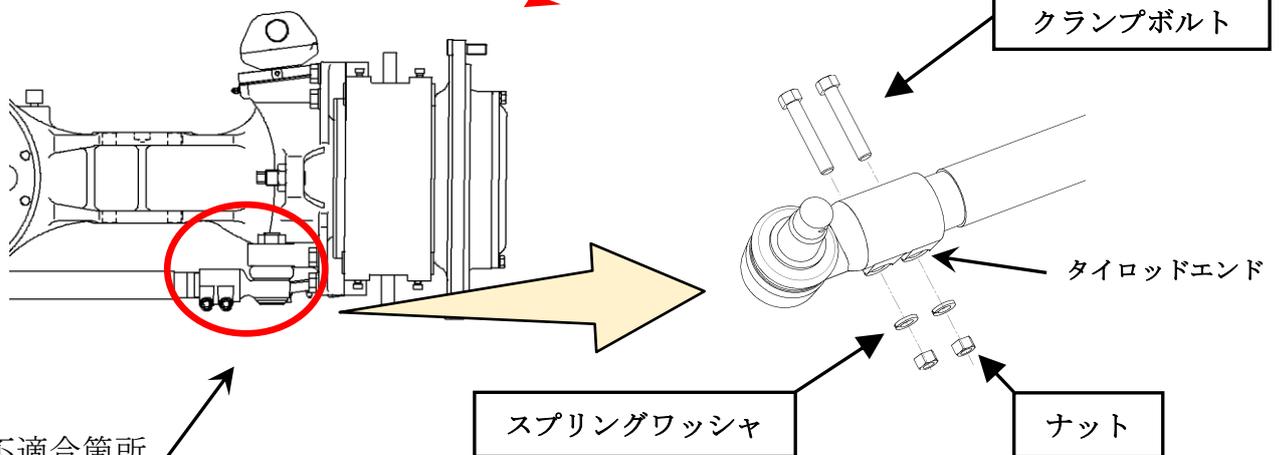
基準不適合箇所

ホイール・クレーンのかじ取り装置において、タイロッドエンドのクランプボルトの締め付けトルクが不適切なため、締め付け力が低下するものがある。そのため、タイロッドエンド部のねじ部にガタが生じ、そのままの状態で使用を続けると、タイロッドエンド部のネジ山が損傷して、最悪の場合、タイロッドエンド部からタイロッドが抜けて操舵不能になるおそれがある。

改善の内容

全車両、クランプボルト等を対策品に交換し、規定したトルクで締め付ける。また、タイロッドねじ部にガタが発生している場合は、タイロッド一式を交換する。
