改善箇所説明図 ①

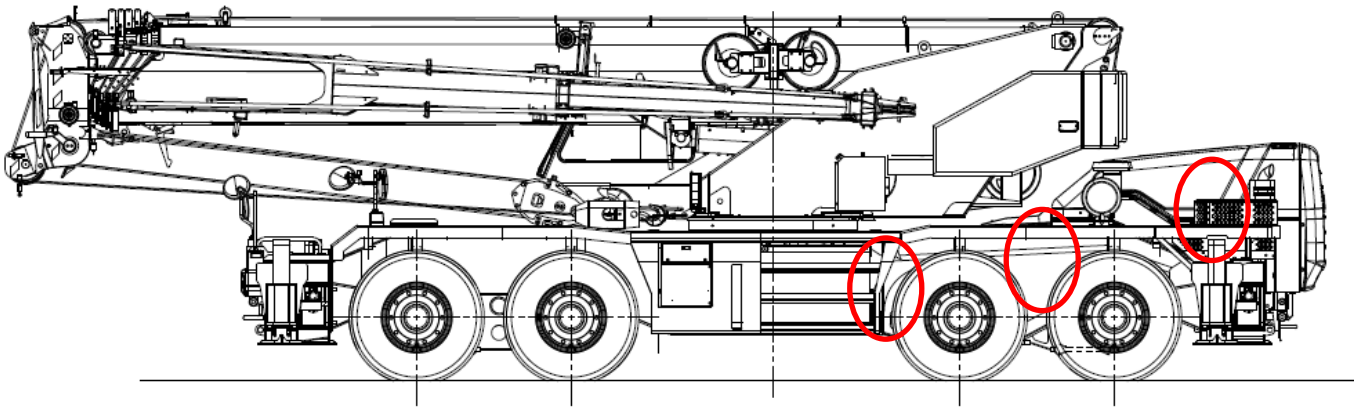
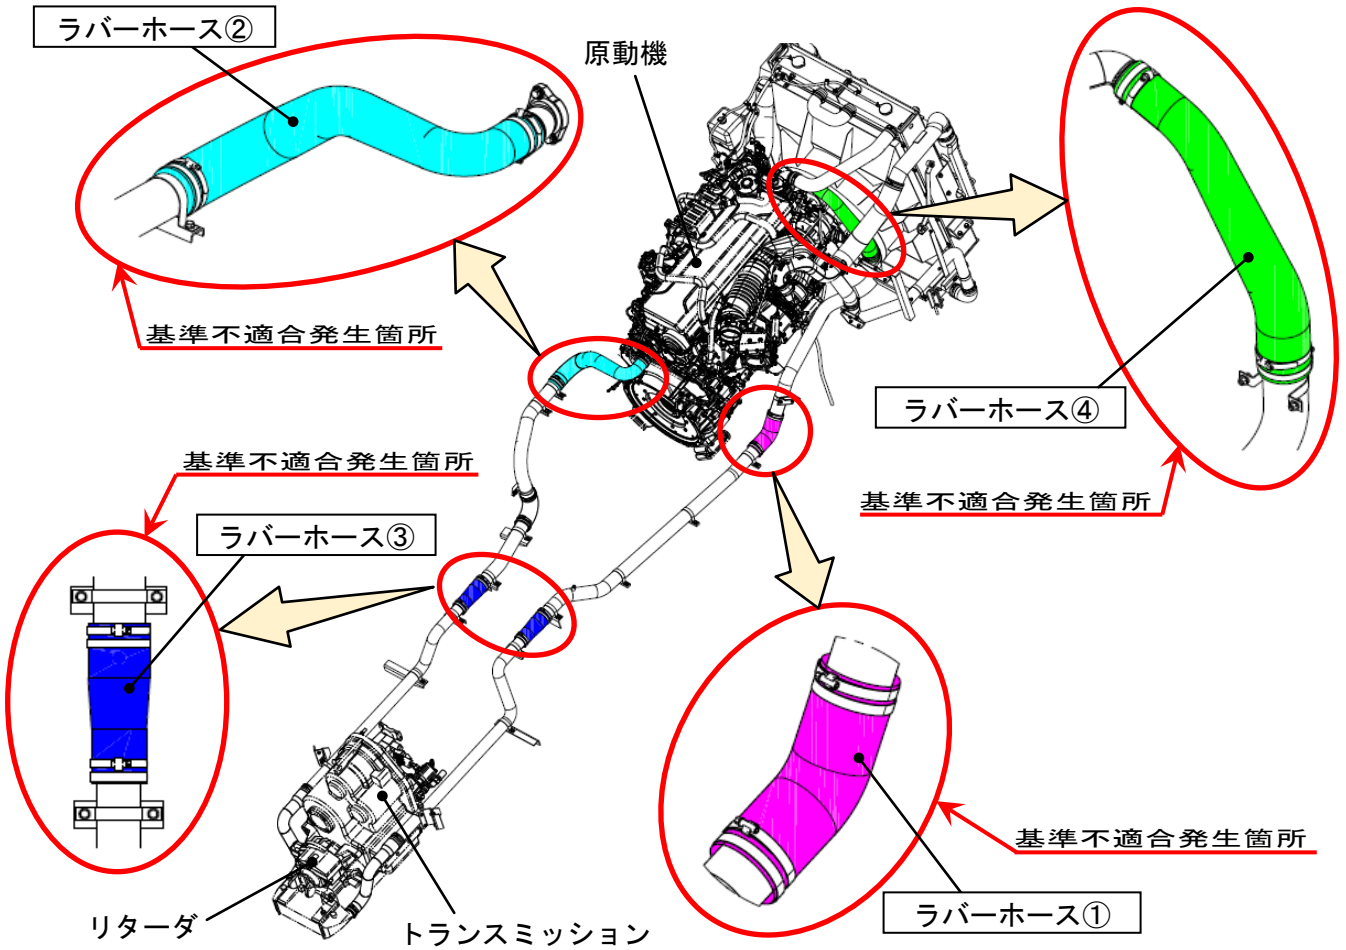
原動機冷却装置において、リターダ冷却装置のラバーホースの強度が不足しているため、当該ラバーホースが破損するものがある。そのため、そのまま使用を続けると、ラバーホースから冷却水が漏れて、最悪の場合、エンジンが停止し走行不能になるおそれがある。

改善措置の内容
リターダ冷却装置のラバーホースを対策品に交換する。

注：□は、交換する部品を示す。
識別：作業完了車には、所定の位置に白色マーキングを施す。
