# 改善箇所説明図

代表型式：UDS-KRC011

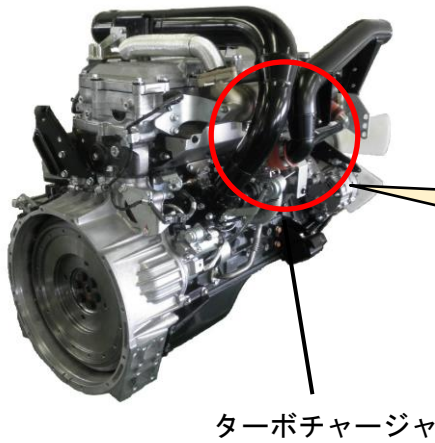
エンジン ECU

基準不適合発生箇所

ホイール・クレーンの原動機において、エンジン制御のプログラムの設定が不適切なため、繰り返しエンジン高回転・高負荷域から減速操作を行うと、ターボチャージャのスラストベアリングに高い負荷が発生しスラストベアリングおよびスラストリングに摩耗を生じることがある。そのため、ターボチャージャのシャフトにガタつきが生じ、そのままの状態で使用を続けると、ターボチャージャのシールリングが損傷してエンジンオイルが漏れ出し、当該オイルがエンジン内部、排気系に入り込み、白煙、異音、エンジン回転数の上昇等の不具合が発生し、最悪の場合、エンジンが破損するおそれがある。

全車両、ECU のエンジン制御プログラムを対策プログラムに変更する、又は ECU を対策品と交換する。また、インタークーラ及びターボチャージャ内部にエンジンオイルの漏れが確認された場合は、エンジン、吸気系、排気系の装置を点検し、損傷部品の交換を行う。

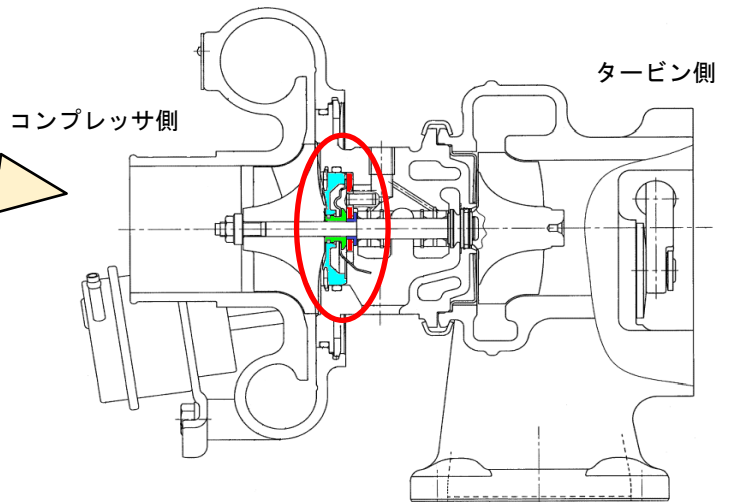
ターボチャージャ断面

ターボチャージャ
