改善箇所説明図

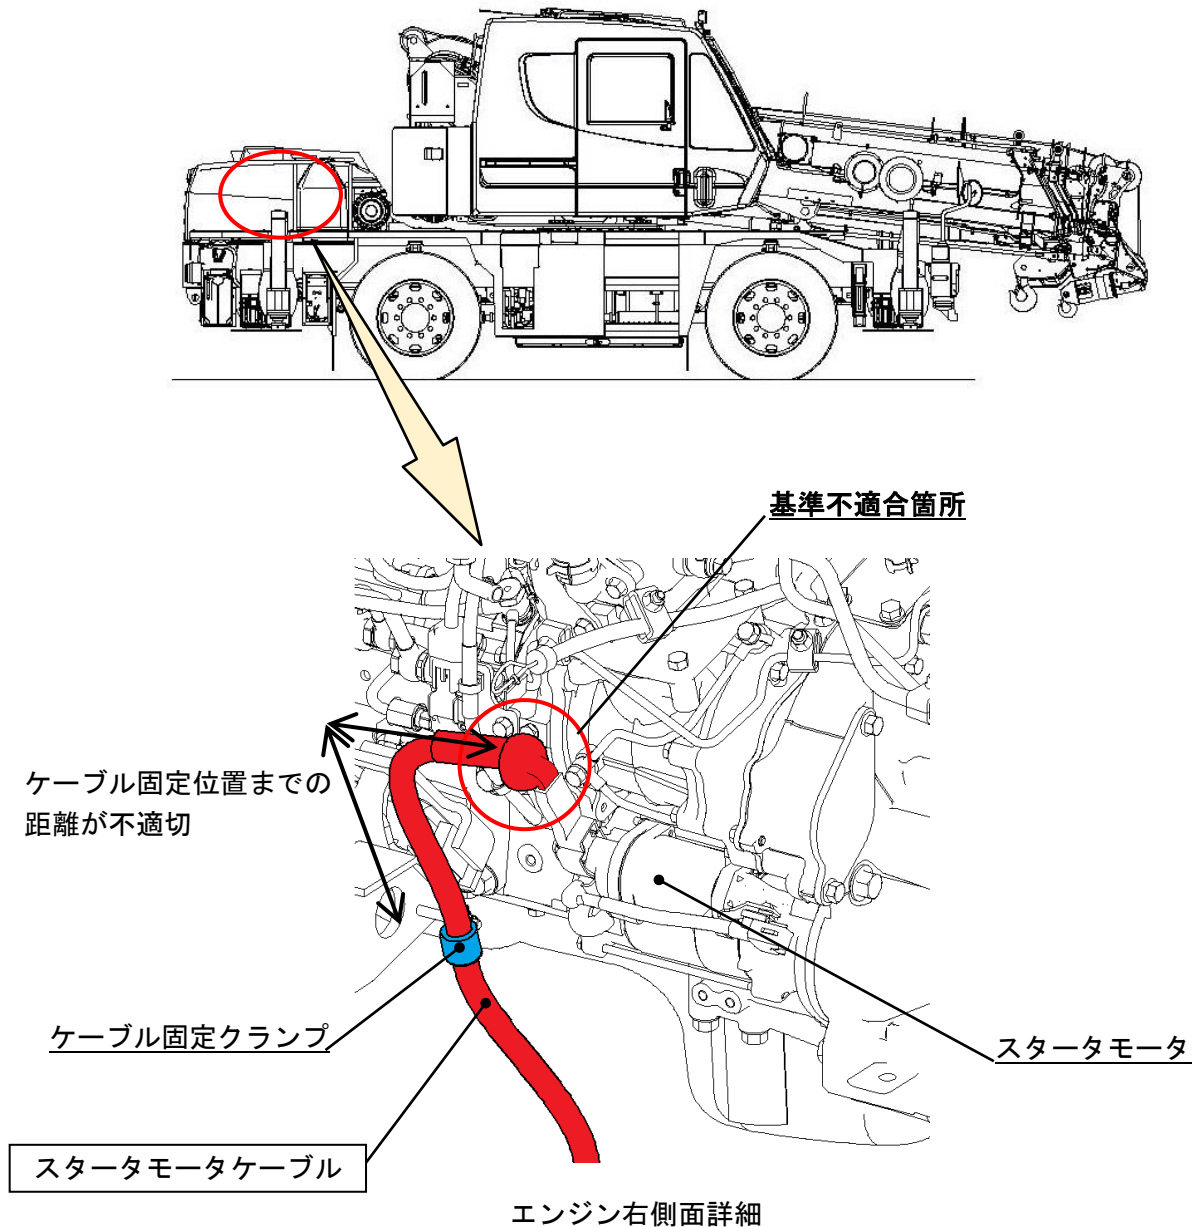
（ホイール・クレーンのスタータモータケーブルにおいて、取付指示が不明確なため、当該ケーブルが適切な位置に固定されていないものがある。そのため、ケーブル端子に曲げ負荷がかかり、エンジン振動等によりケーブル端子部が折損してエンジンが始動できなくなるおそれがある。）

全車両、スタータモータケーブルの取付状態を確認し、不適切な場合はケーブルを新品に交換して適切に取り付ける。
