# 改善箇所説明図

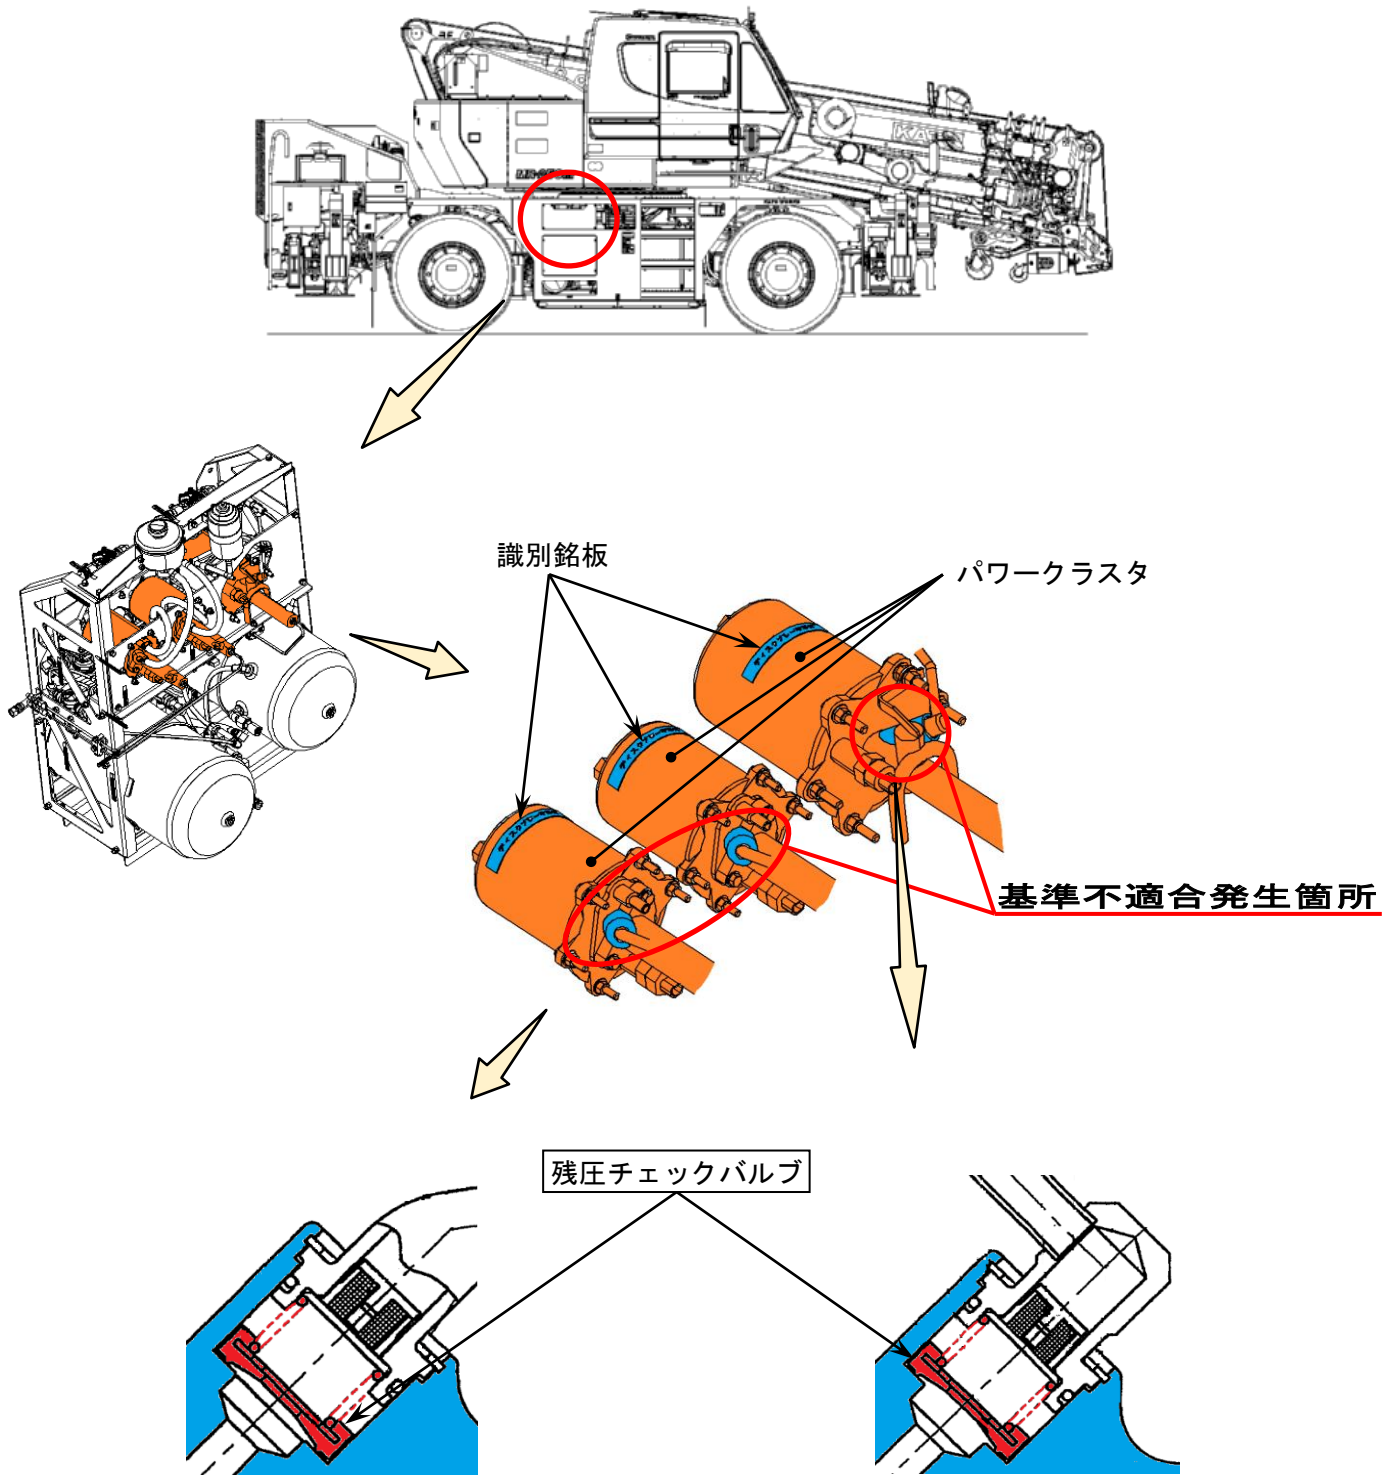
ホイール・クレーンの制動装置において、主ブレーキのパワークラスタの選定が不適切なため、ブレーキペダルを離してもブレーキ液圧回路に残圧が生じるものがある。そのため、主ブレーキが引きずり、最悪の場合、ブレーキパッドが過熱し、制動力が低下するおそれがある。

全車両、パワークラスタの残圧チェックバルブを外す。

識別 : 識別銘板をパワークラスタの胴部に貼付する。
