改善箇所説明図

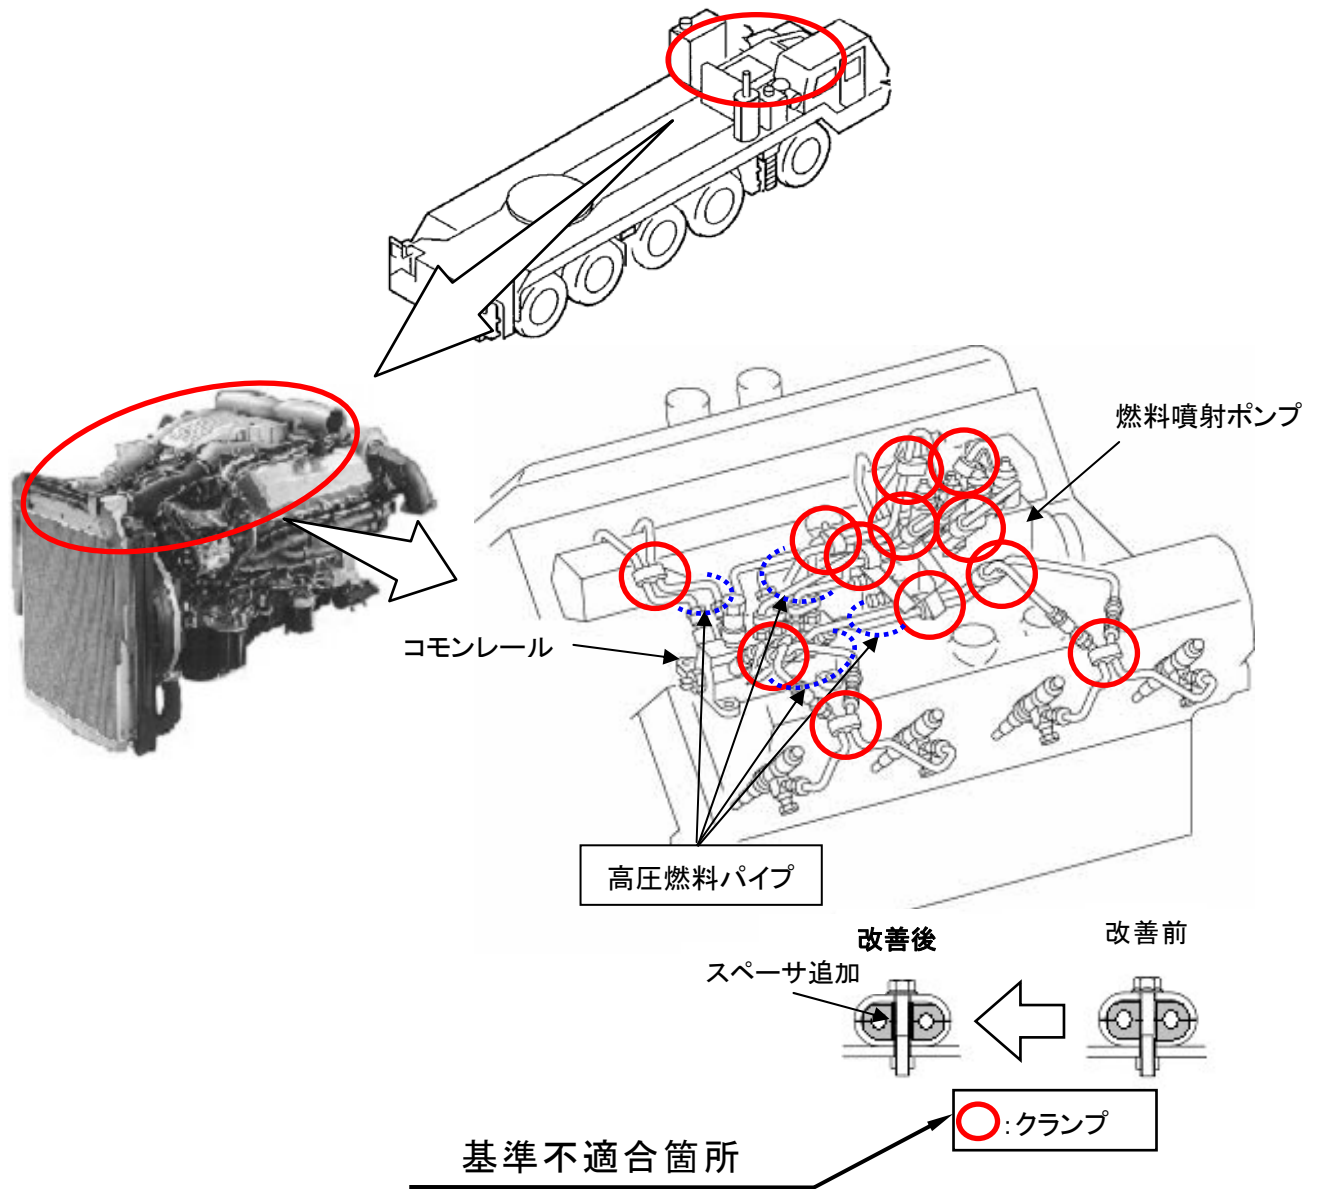
燃料噴射装置の高圧燃料パイプを締付けるクランプの構造が不適切なため、エンジン振動によりクランプボルトが緩み、当該クランプが脱落することがある。
 そのため、そのままの状態で使用を続けると、高圧燃料パイプに亀裂が生じ、燃料が漏れ、最悪の場合、エンジン停止、再始動不能に至るおそれがある。

全車両、当該クランプを対策品と交換する。併せて高圧燃料パイプを交換する。
