# 改善箇所説明図

代表型式：カトウ JDS-KRC005

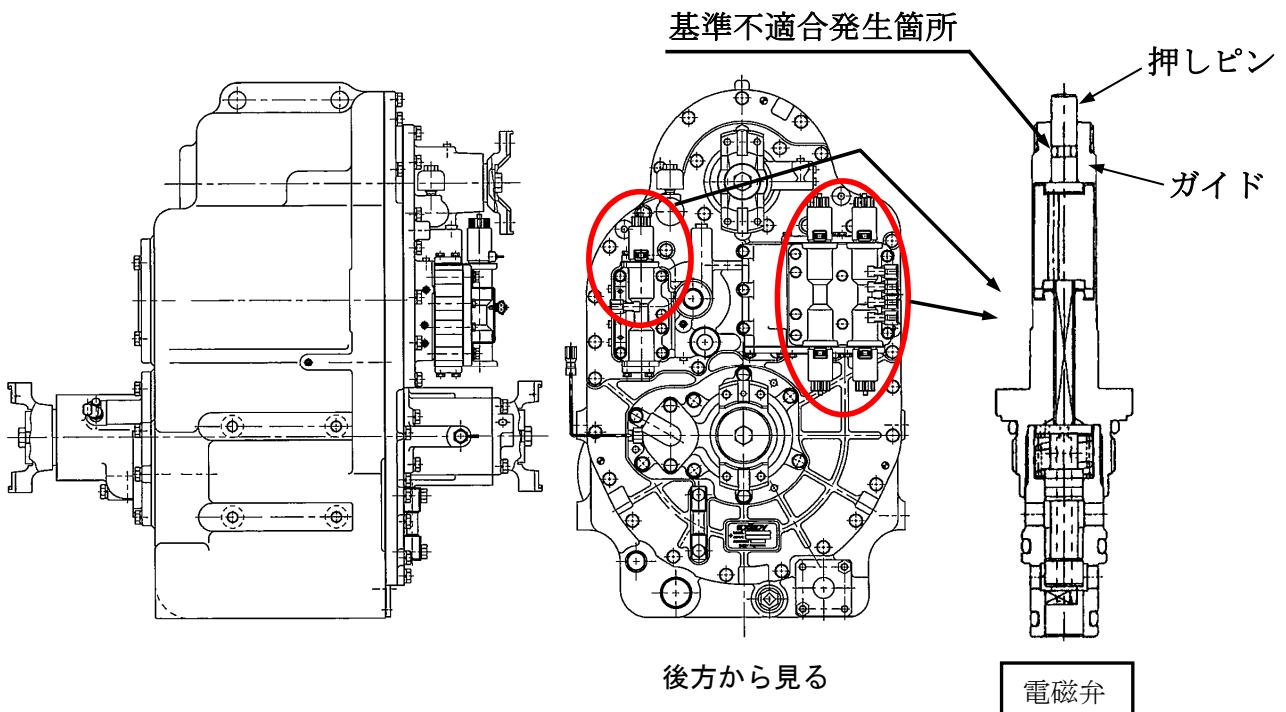
## 基準不適合発生箇所

トランスミッションのシフト切替用電磁弁の押しピン用ガイド穴に加工不良のものがある。その為、寒冷時におけるエンジン始動後、一旦前進操作をした後、シフトレバーを後進又はニュートラルに切り替えた場合、シフト切換用電磁弁が戻り不良を起こして前進状態となるおそれがある。

走行距離を確認し 9000km 未満の場合、良品の電磁弁と交換する。

識別 : 作業完了車には、電磁弁のコイルに白色マーキングを実施する。
