改善箇所説明図 ②

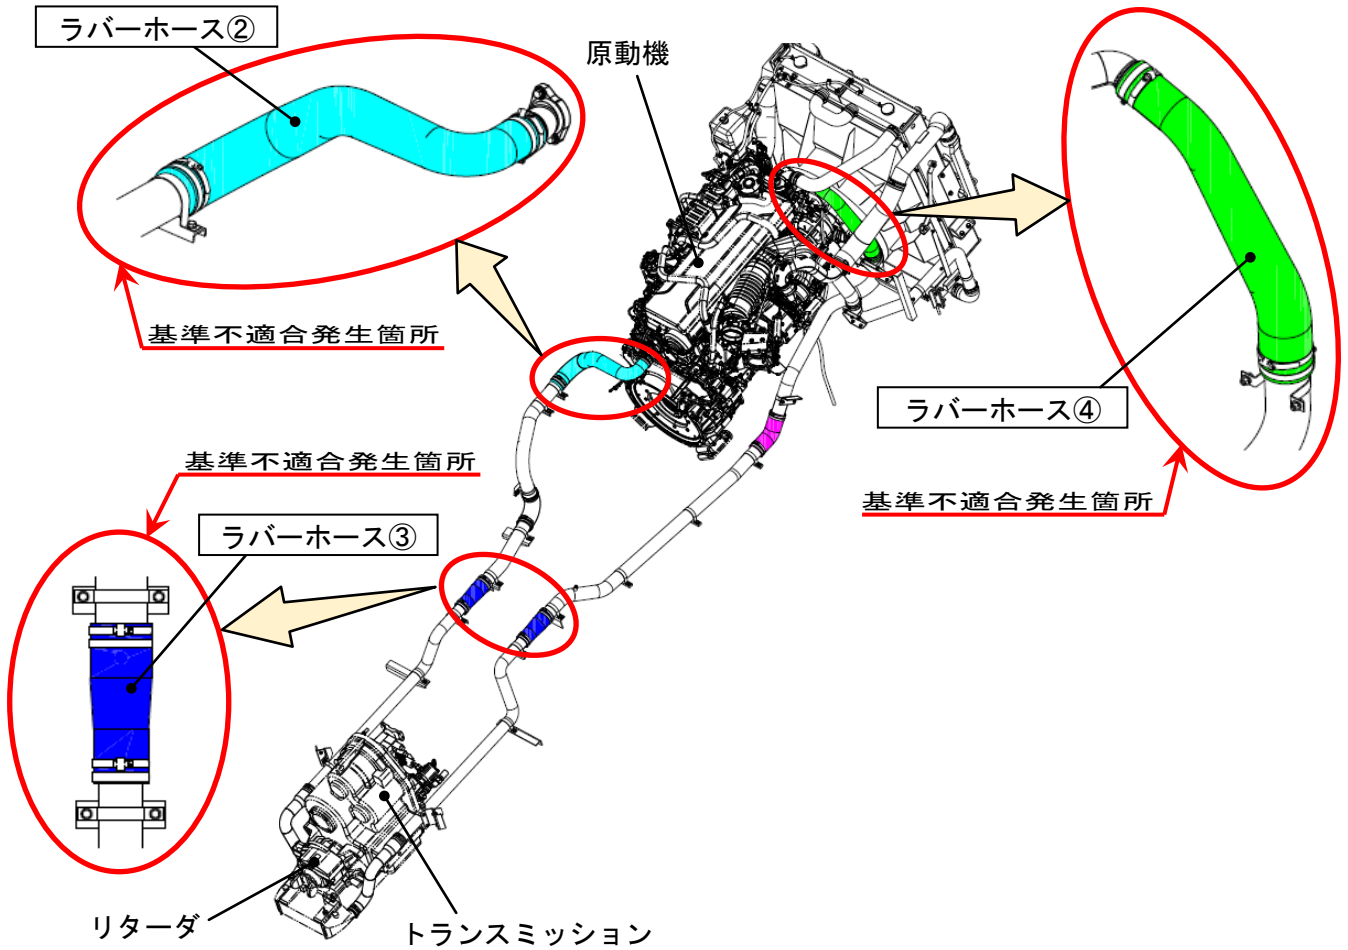
原動機冷却装置において、リターダ冷却装置のラバーホースの強度が不足しているため、当該ラバーホースが破損するものがある。そのため、そのまま使用を続けると、ラバーホースから冷却水が漏れて、最悪の場合、エンジンが停止し走行不能になるおそれがある。

リターダ冷却装置のラバーホースを対策品に交換する。
