# 改善箇所説明図

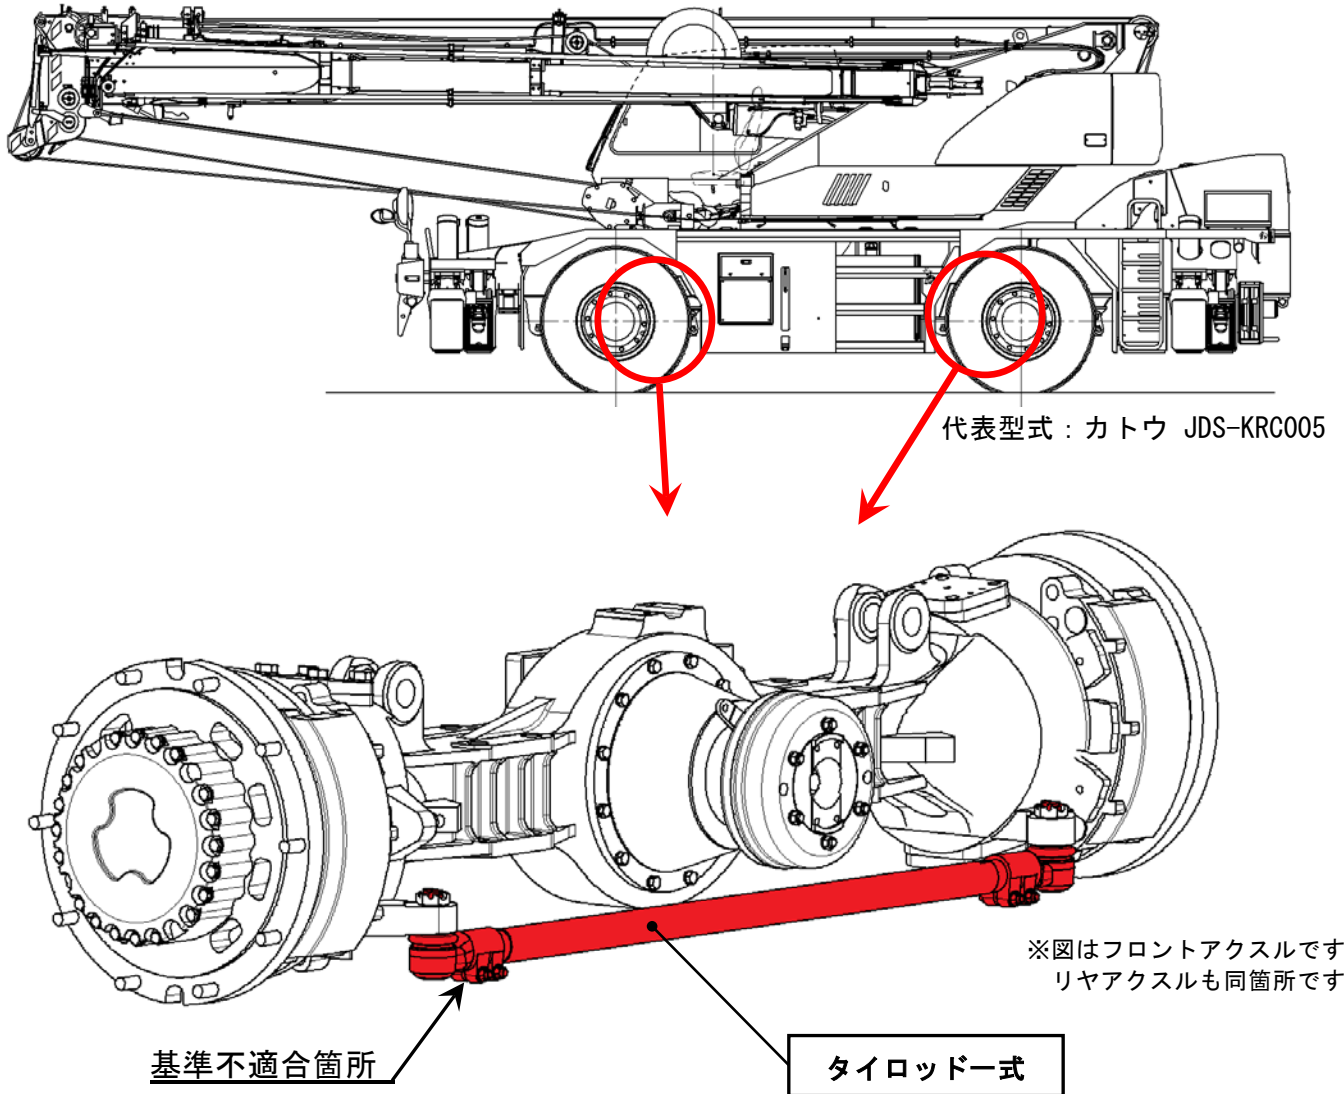
ホイール・クレーンのかじ取り装置において、タイロッドエンドのクランプボルトの締め付けトルクが不適切なため、締め付け力が低下するものがある。そのため、タイロッドエンド部のねじ部にガタが生じ、そのままの状態で使用を続けると、タイロッドエンド部のネジ山が損傷して、最悪の場合、タイロッドエンド部からタイロッドが抜けて操舵不能になるおそれがある。

全車両、タイロッド一式を対策品に交換する。なお、対策品の準備に時間を要することから点検を実施し、緊急度の高い車両を優先して交換する。

注：□ は、交換部品を示します。

識別：①作業完了車には、車両左側作動油タンクに締め付けトルクと点検を喚起する銘板を貼付け、さらに銘板右下ヘラベルシールを貼付ける。

②既にリコール届出 3405 号及び 3737 号にて銘板を貼付している車両は、銘板ヘラベルシールを貼付ける。
