改善箇所説明図

代表型式：UDS-KRC011

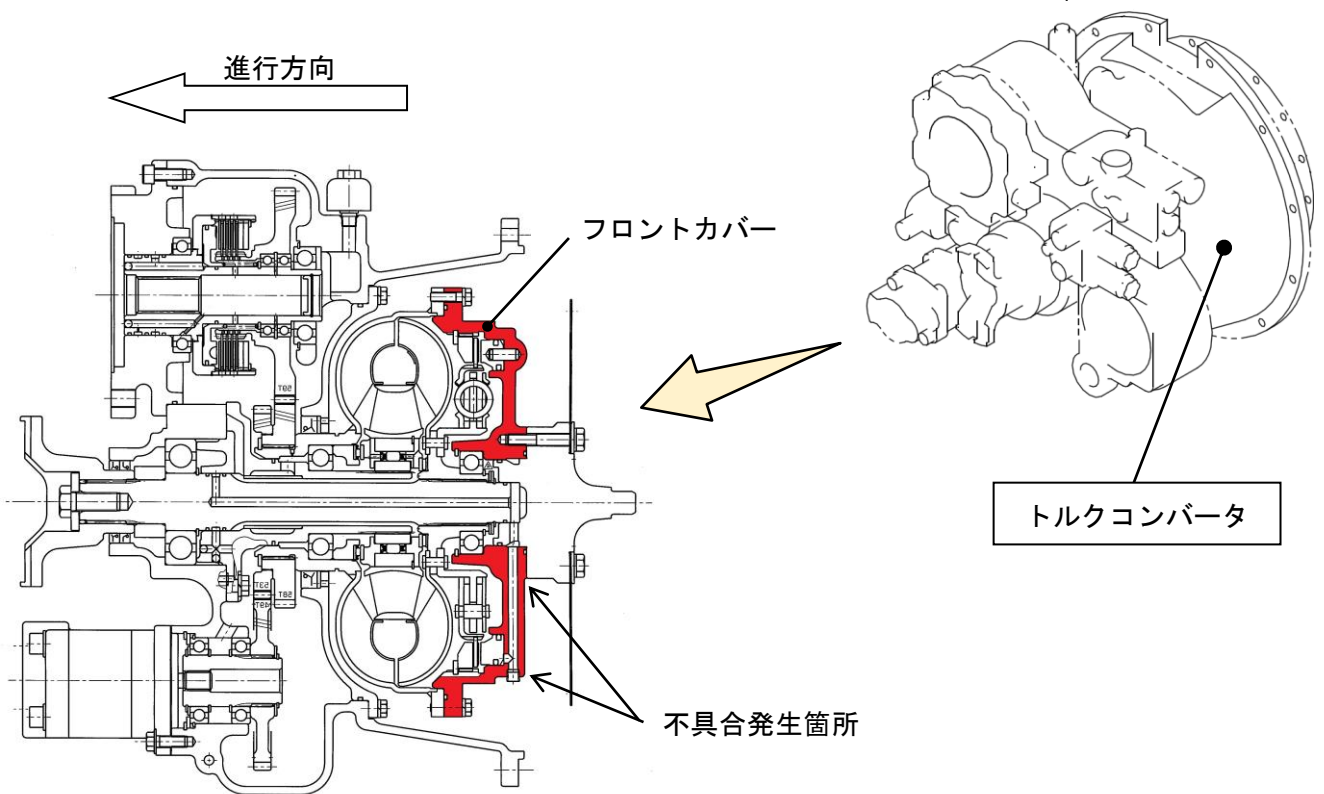
(トルクコンバータ断面図)

ホイール・クレーンの動力伝達装置において、トルクコンバータのフロントカバーの製造が不適切なため、当該カバーの強度が不足しているものがある。そのため、走行時の油圧により亀裂が生じ、そのままの状態で使用を続けると、亀裂が進展してトルクコンバータオイルが漏れて警告灯が点灯し、最悪の場合、走行不能となるおそれがある。

全車両、トルクコンバータを良品に交換する。

識別：トルクコンバータ銘板下部の白ペイントにより識別する。
