改善箇所説明図

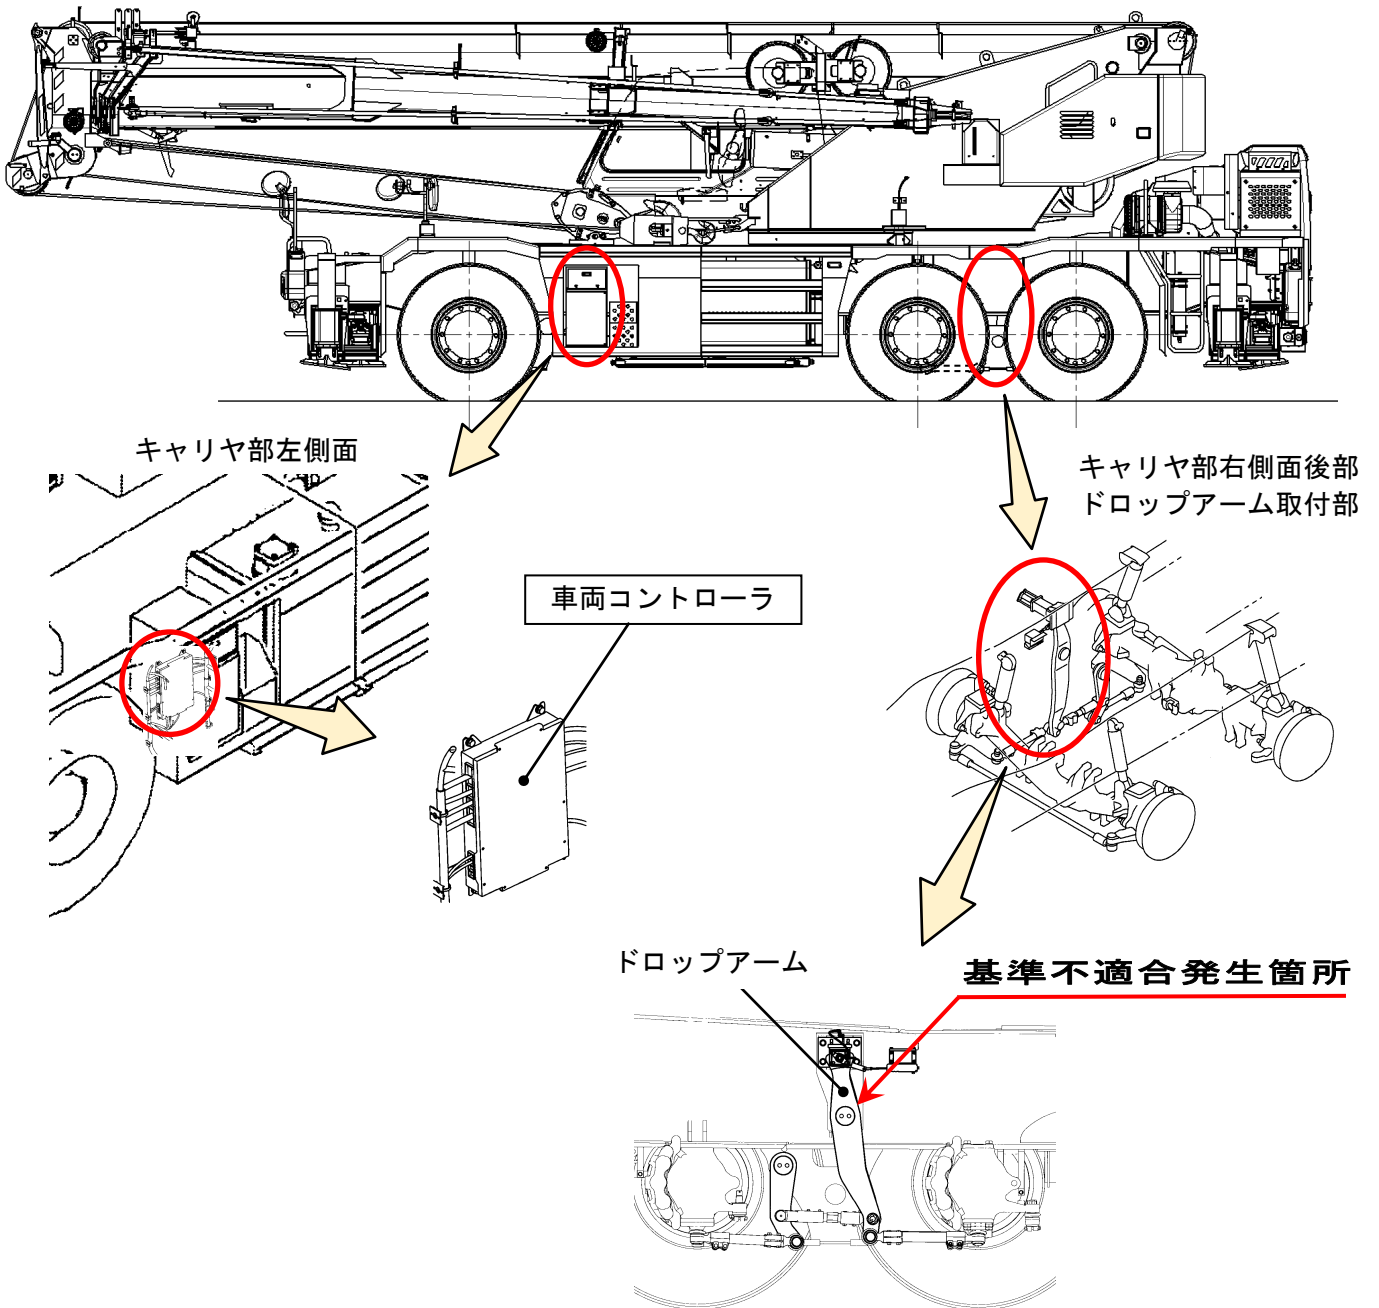
ホイール・クレーンのかじ取装置において、後輪操舵ロック用システムの制御プログラムが不適切なため、後輪操舵ロック時にドロップアームに想定以上の力が掛かることがある。そのため、ドロップアームが変形し、直進安定性が低下するおそれがある。

全車両、車両コントローラの制御プログラムを対策プログラムに変更する。
また、ドロップアームが変形していた場合は、ドロップアームを新品に交換する。

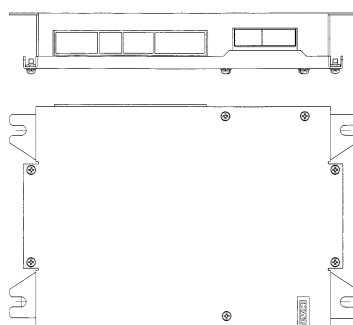
車両コントローラ

赤色マーキング位置：
コントローラ側面
(銘板横)
