改善箇所説明図

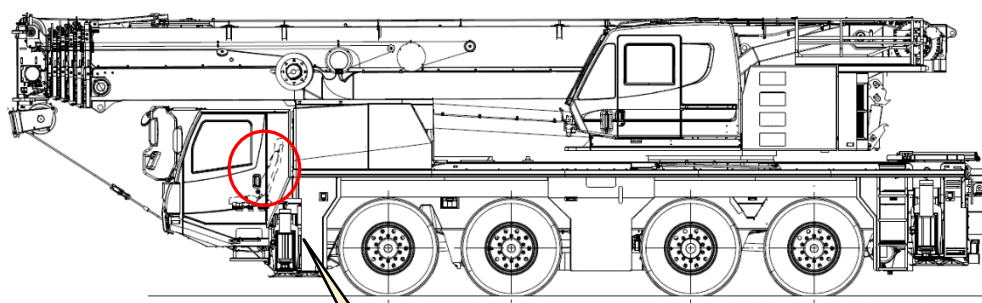
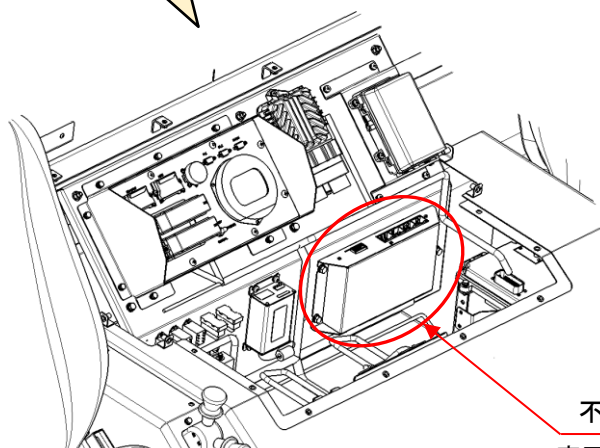
不具合発生箇所
車両制御用コントローラ

キャリヤ運転室後方

クレーン車の車両制御用コントローラにおいて、プログラムが不適切なため、パーキングブレーキ解除状態でPTO駆動スイッチを操作すると車両が発進するおそれがある。

全車両、車両制御用コントローラのプログラムを書換える。
