改善箇所説明図

クレーン車において、

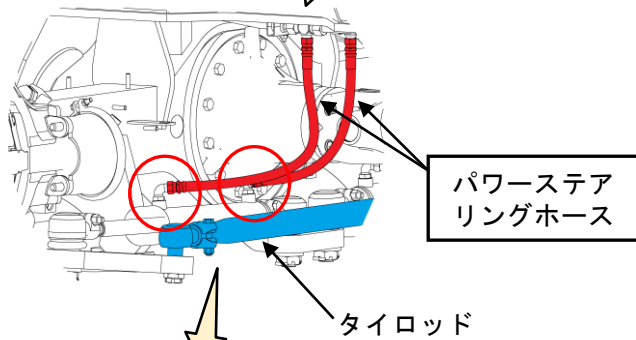
基準不適合箇所 (第1軸、第4軸)

- ① パワーステアリングホースの配索が不適切な為、パワーステアリングホースとタイロッドが干渉するものがある。
- ② ステアリングシリンダとボールエンドの取り付け角度の指示が不適切なため、パワーステアリングホースとタイロッドが干渉するものがある。

そのため、そのままの状態で使用を続けると、パワーステアリングホースが摩耗し、最悪の場合、パワーステアリングホースに穴が開き、操舵力が増大するおそれがある。
