## 弊社大型クレーン車両搭載タフナフレックスワイヤーの不具合事例報告

この度、弊社大型クレーン車両に搭載していますウインチ用ワイヤー（タフナフレックスワイヤー）の市場不具合苦情があり不具合内容を下記に記載します。

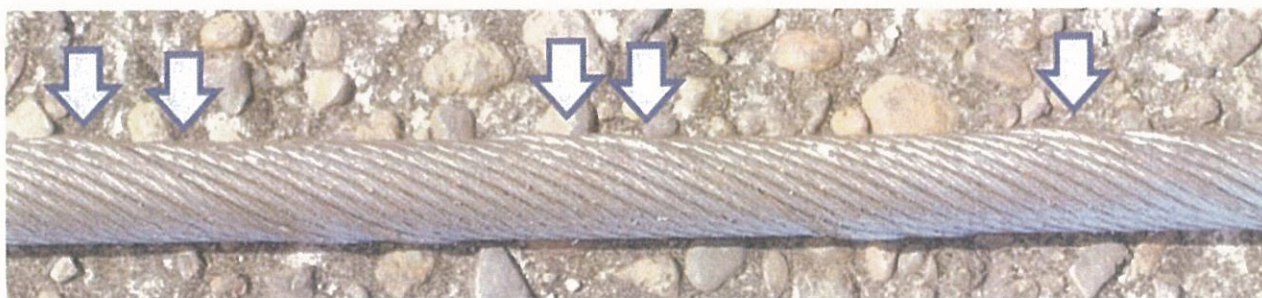
写真1. タフナフレックス主巻ワイヤーロープにストランド浮き

- 3・ 作業中に上記のようにワイヤーロープのストランドがワイヤー先端部より 227m～232m位置で発生しています。

ワイヤーのストランドが写真1のように飛び出した要因として、ワイヤーロープが写真2.カゴ状に変形したことでワイヤーにゆるみが生じ、その状態でワイヤー使用によりストランドが徐々に開きワイヤーのストランド飛び出しが発生したものです。

上記のようにワイヤーのストランド飛び出しが発生しないようにワイヤーの取扱いに注意して下さい。

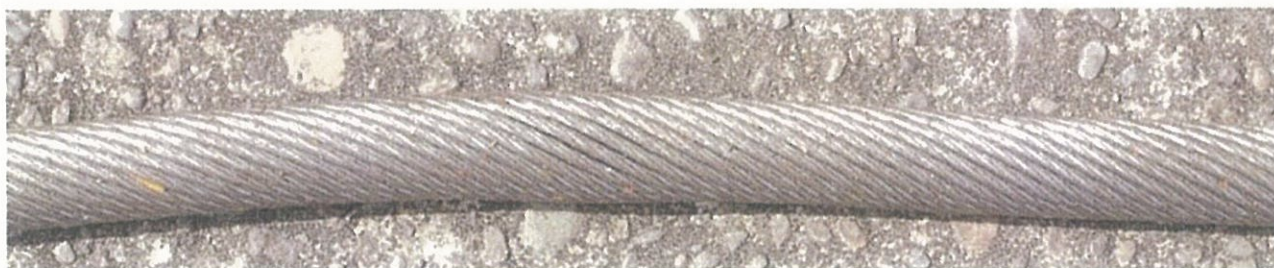
ワイヤーロープ 400mの全体を確認したところ先端より 227m位置にワイヤーのカゴ状変形を確認しました。

### 写真2. カゴ状変形部位外観

写真2.のワイヤーがカゴ状になった原因としてシーブ以外のところでワイヤーに曲げの力がかかっていた場合や強くシーブ以外にあたりが出ている状態でワイヤーがしごかれる場合に発生することが多く、ジブ使用時等のワイヤーを取りまわす時などに発生することが多くあります。
