KR-75H (SL-800Ri) 港湾荷役作業中に主ジブ 2 段折損事故に係る点検強化の件

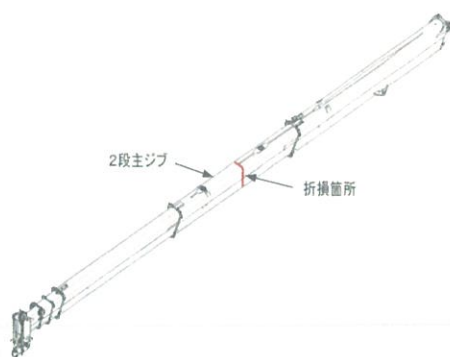
下図 1, 主ジブ 2 段折損発生部位

弊社が製造していましたラフテレーンクレーン KR-75H 型 (SL-800Ri 製造期間 2013 年 7 月～2017 年 9 月) におきまして、グラブバケットを使用した港湾特殊荷役作業中に主ジブ 2 段が折損する事故が発生しました。折損の原因と状況は、主ジブ 2 段の中央上面部位に寿命を超えた金属疲労による亀裂が生じ、発見が遅れたため亀裂が進展したことによります。

市場で使用しています上記同型機による港湾荷役作業、特殊荷役作業、基礎工事作業等で、常態として負荷率の高い作業や運転サイクルの多いシビアコンディションの状態を使用する車両につきましては、至急下記の箇所に対する点検をお願いします。亀裂等が確認された場合は、速やかに使用を停止し最寄りの弊社サービス工場及び弊社支店営業所にご連絡願います。

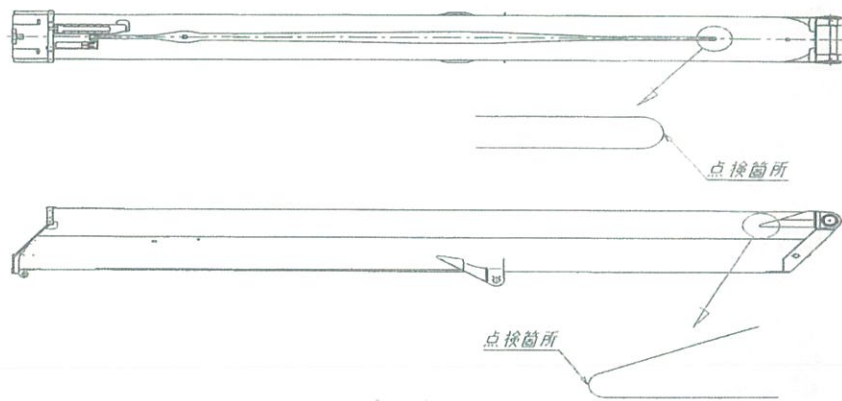
下図 2, 主ジブ 1 段点検強化位置

(主ジブ上面 1 箇所及び側面 2 箇所)

※ 点検期間：1 ヶ月毎

シビアコンディションでの使用車両は通常期間の 1/3 で実施願います

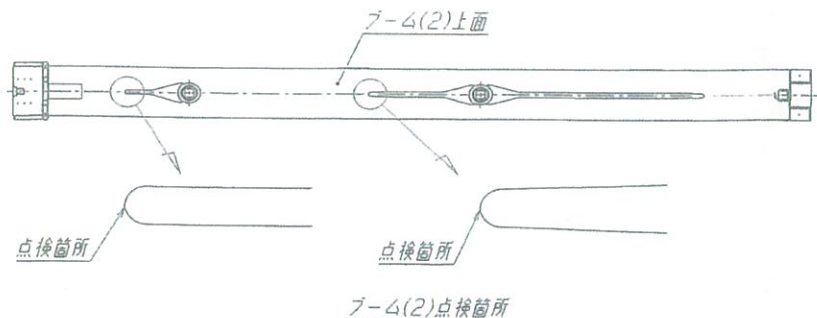
右図 3, 主ジブ 2 段点検強化位置

(上面 2 箇所)
