# 改善箇所説明図

代表型式：UDS-KRC012

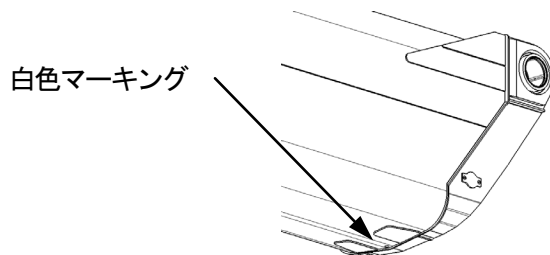
識別：作業完了後は、基部ブーム後端下面に白色マーキングを施す。
