改善箇所説明図

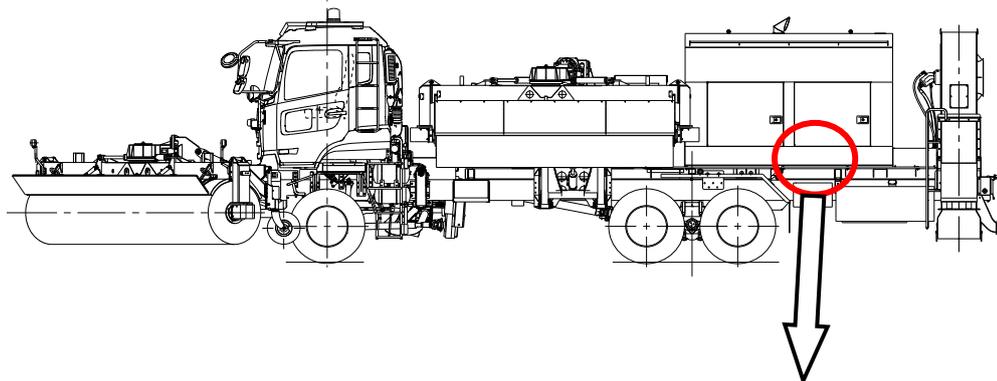
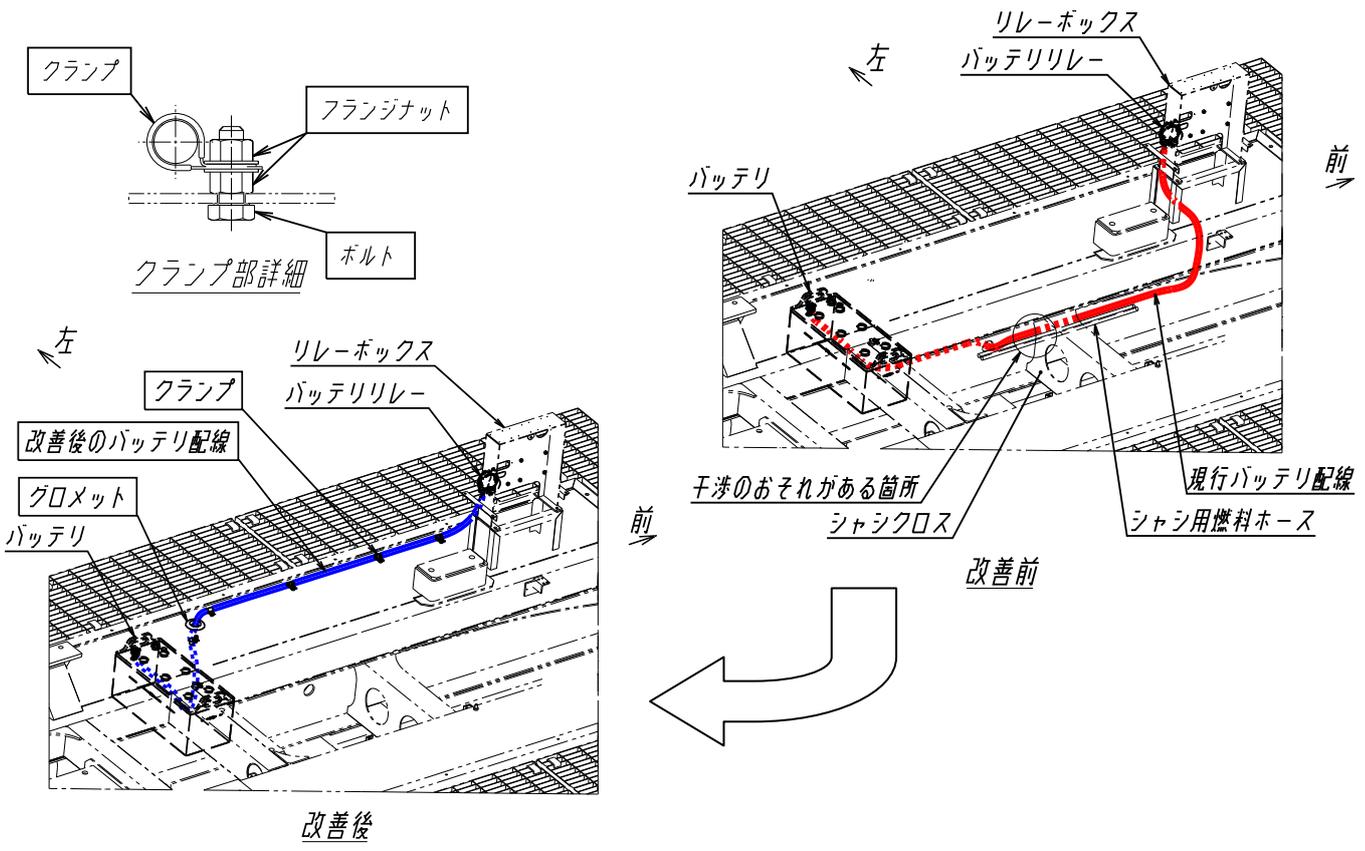
基準不適合発生箇所

作業用エンジンのバッテリー配線の固定方法が不十分なため、シャシフレームのエッジ部とバッテリー配線が干渉するものがある。
 そのため、そのままの使用を続けると、バッテリー配線の被覆に傷がついて短絡し、最悪の場合、当該配線の近傍にある燃料ホ-スへ引火して、車両の火災に至るおそれがある。

改善措置の内容
 全車両、現状のバッテリー配線を取り外し、フレームなどのエッジ部に干渉しない様適切に保護、固定すると共に燃料ホ-スと別の位置に新たに敷設する。
