改善箇所説明図

改善措置の内容

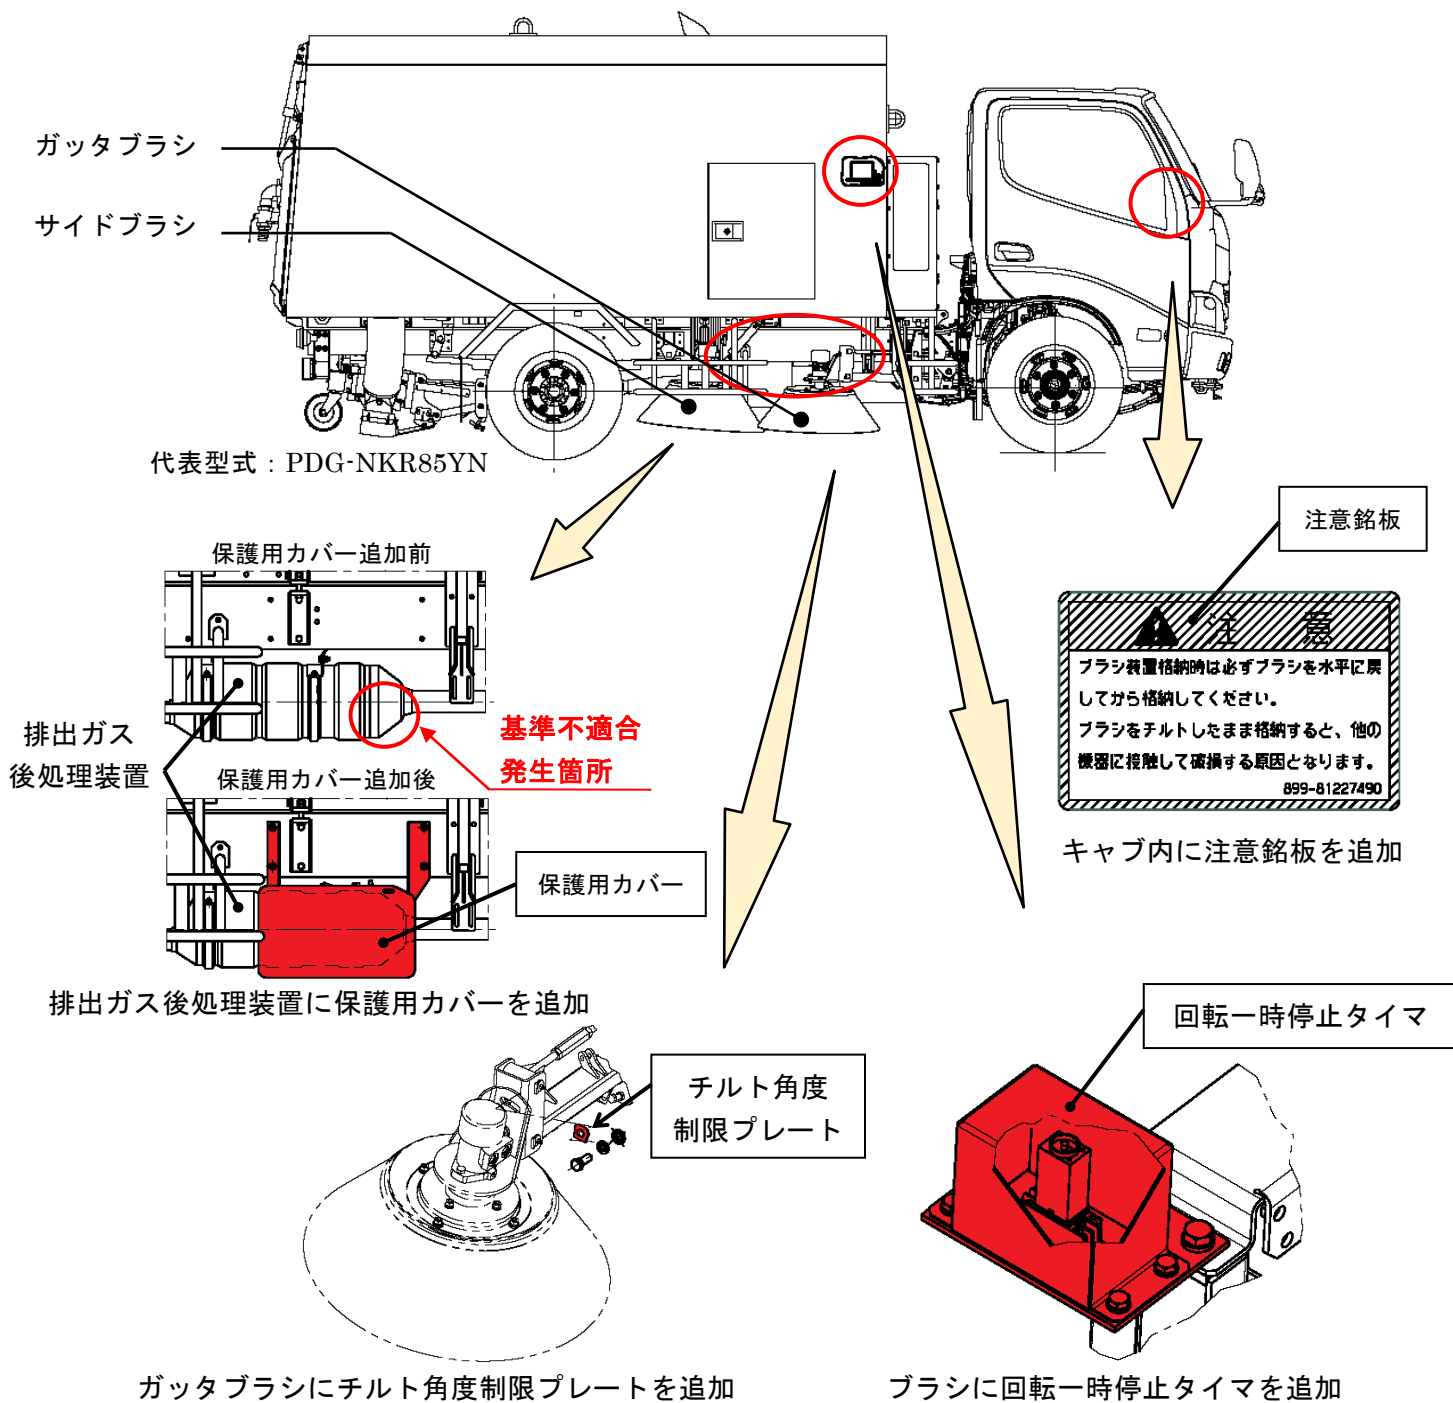
清掃車の作業装置において、右側ガッタブラシの可動域の設定が不適切なため、一定角度以上にチルトさせた状態で格納すると、ブラシが排出ガス後処理装置に接触することがある。そのため、ブラシ張出時のブラシの回転等により、排出ガス後処理装置の接触部が摩耗し、そのままの状態で使用を続けると、摩耗が進行し、排気ガスが漏れるおそれがある。

注 : は、追加部品を示します。

全車両、仕様に応じて以下の改善措置を実施する。排出ガス後処理装置が摩耗している場合は、新品に交換する。

- ① 排出ガス後処理装置に保護用カバー、ブラシに回転一時停止タイマ、キャブ内に注意銘板を追加する。
- ② 右側ガッタブラシにチルト角度制限プレートを追加する。
