改善箇所説明図

代表型式：KA5160

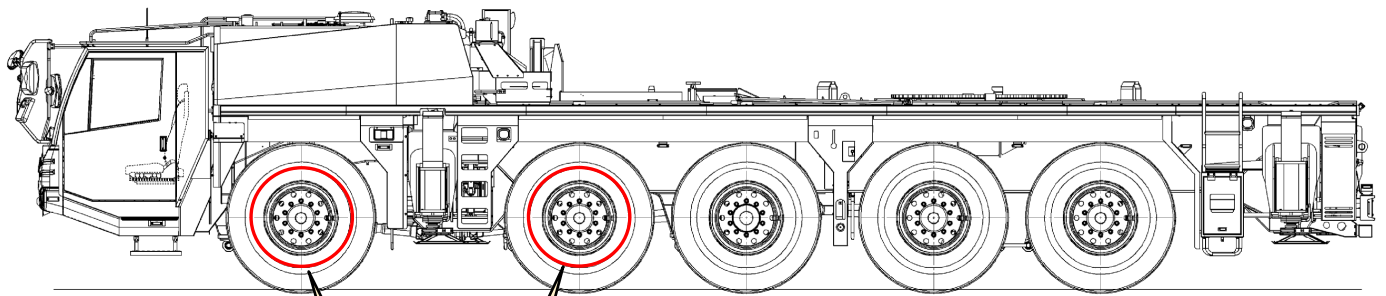
ステアリング・ナックル

クレーン用台車のステアリング・ナックルにおいて、鑄型の図面指示が不適切なため、当該ナックルの上部の厚さが不足しているものがある。そのため、長期間使用を続けると、ナックル上部に亀裂が発生し、最悪の場合、正常な操舵ができなくなるおそれがある。

全車両、ステアリング・ナックルの厚さを点検し、厚さが不足しているものは良品に交換する。

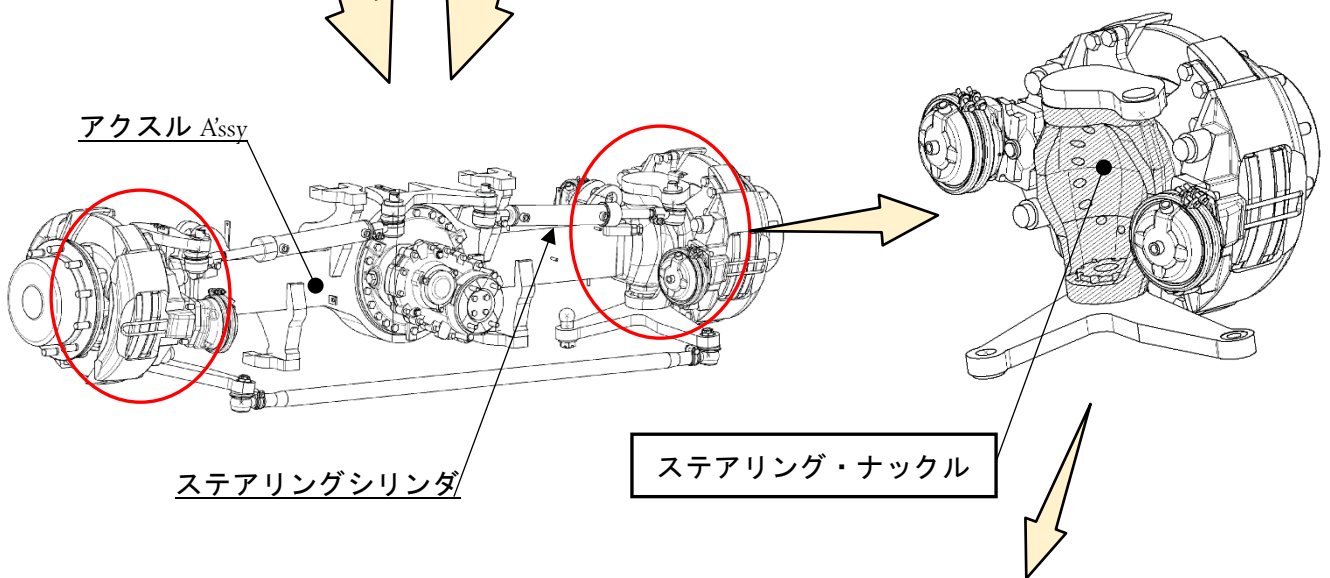
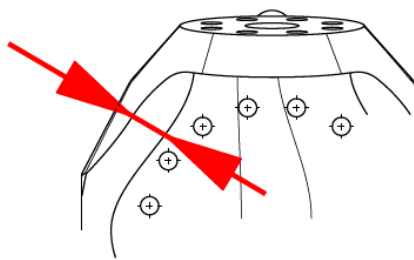
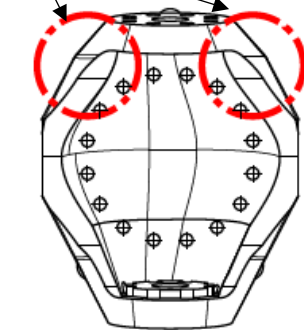
基準不適合発生箇所

厚さが設計強度基準を満足していないものがある。

注： は、交換する部品を示す。
