改 善 箇 所 説 明 図

代表型式：カトウ YDS-KRC025

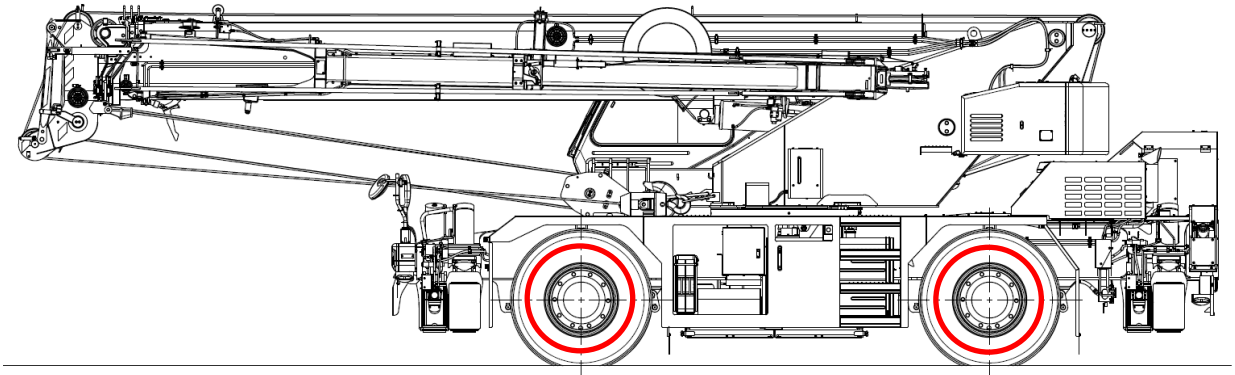
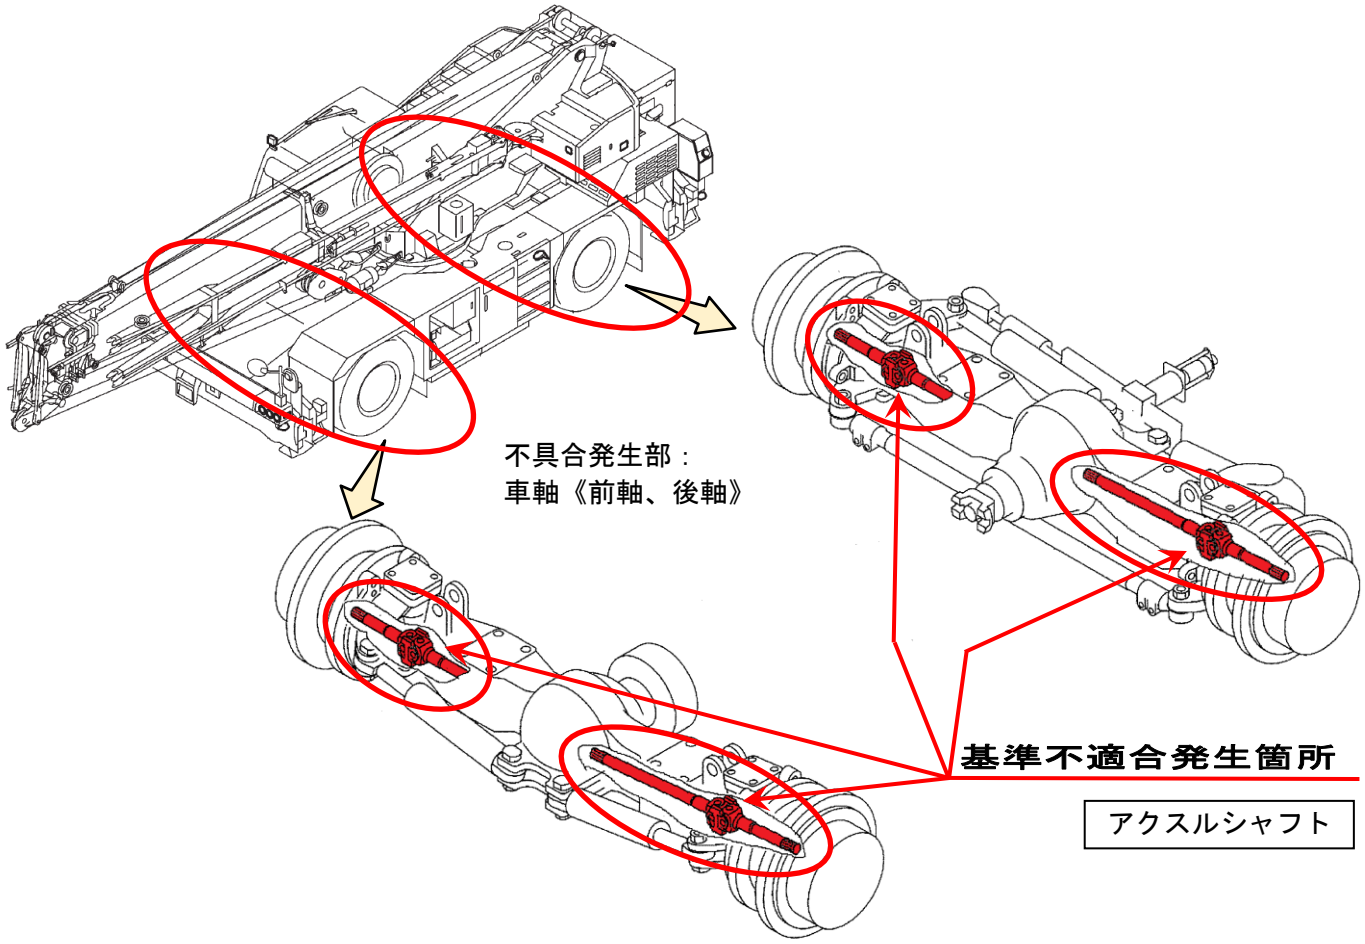
ホイール・クレーンのアクスルシャフトのセンターヨークにおいて、製造工程の管理が不適切なため、強度が不足しているものがある。そのため、そのまま使用を続けると、走行時の繰返し応力によりセンターヨークが破損して、最悪の場合、駆動力を伝達できず、走行不能になるおそれがある。

注　：□は、確認する部品を示す。

全車両、アクスルシャフトの刻印を点検し、対象ロットのアクスルシャフトが取付けられている場合は良品に交換する。

識別：作業完了車には、運転席ドア開口部のドアストライカー付近に「No.5896」のステッカーを貼付する。
