改善箇所説明図

型式：カトウ SD-KRC001

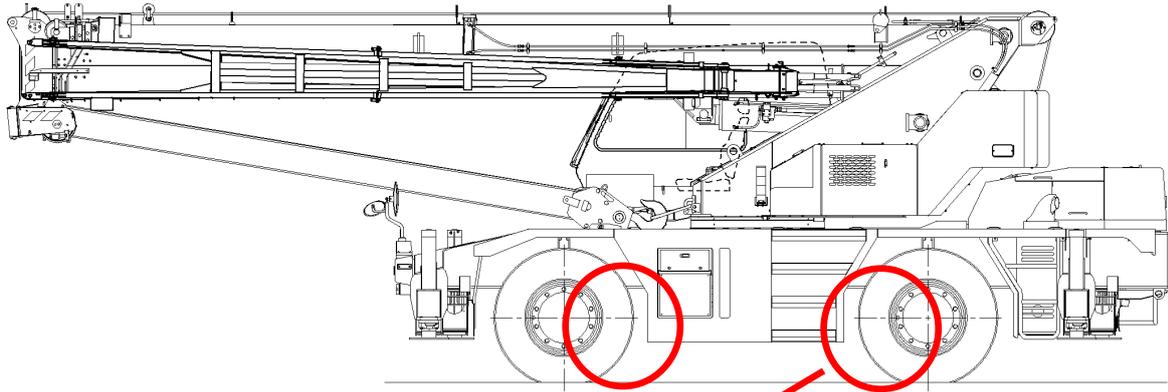
ホイール・クレーンのかじ取り装置において、タイロッドエンドのクランプボルトの締め付けトルクが不適切なため、締め付け力が低下するものがある。そのため、タイロッドエンド部のねじ部にガタが生じ、そのままの状態で使用を続けると、タイロッドエンド部のネジ山が損傷して、最悪の場合、タイロッドエンド部からタイロッドが抜けて操舵不能になるおそれがある。

全車両、クランプボルト等を対策品に交換し、規定したトルクで締め付ける。また、タイロッドねじ部にガタが発生している場合は、タイロッド一式を交換する。
