# 改善箇所説明図

代表型式：UDS-KRC011

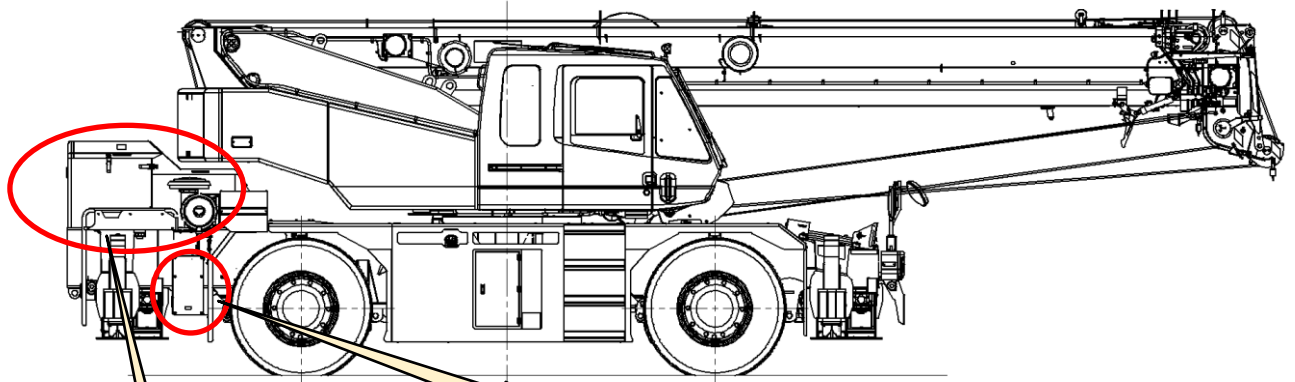
エンジン ECU

基準不適合発生箇所

ホイール・クレーンの原動機において、エンジン制御のプログラムの設定が不適切なため、繰り返しエンジン高回転・高負荷域から減速操作を行うと、ターボチャージャのスラストベアリングに高い負荷が発生しスラストベアリングおよびスラストリングに摩耗を生じることがある。そのため、ターボチャージャのシャフトにガタつきが生じ、そのままの状態で使用を続けると、ターボチャージャのシールリングが損傷してエンジンオイルが漏れ出し、当該オイルがエンジン内部、排気系に入り込み、白煙、異音、エンジン回転数の上昇等の不具合が発生し、最悪の場合、エンジンが破損するおそれがある。

全車両、ECU のエンジン制御プログラムを対策プログラムに変更する、又は ECU を対策品と交換する。また、インタークーラ及びターボチャージャ内部にエンジンオイルの漏れが確認された場合は、エンジン、吸気系、排気系の装置を点検し、損傷部品の交換を行う。
