# 改善箇所説明図

代表型式：カトウ JDS-KRC005

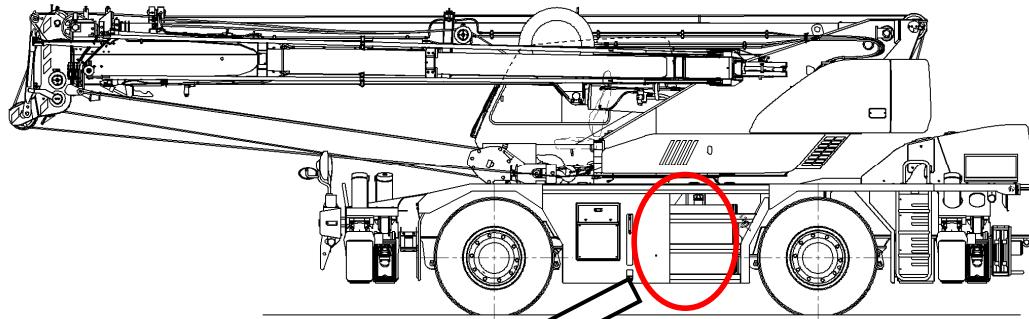
トランスミッションのシフト切替用電磁弁の押しピン用ガイド穴に加工不良のものがある。その為、寒冷時におけるエンジン始動後、一旦前進操作をした後、シフトレバーを後進又はニュートラルに切り替えた場合、シフト切換用電磁弁が戻り不良を起こして前進状態となるおそれがある。

走行距離を確認し 9000km 未満の場合、良品の電磁弁と交換する。

識別 : 作業完了車には、電磁弁のコイルに白色マーキングを実施する。
