改善箇所説明図

代表型式：UDS-KRC011

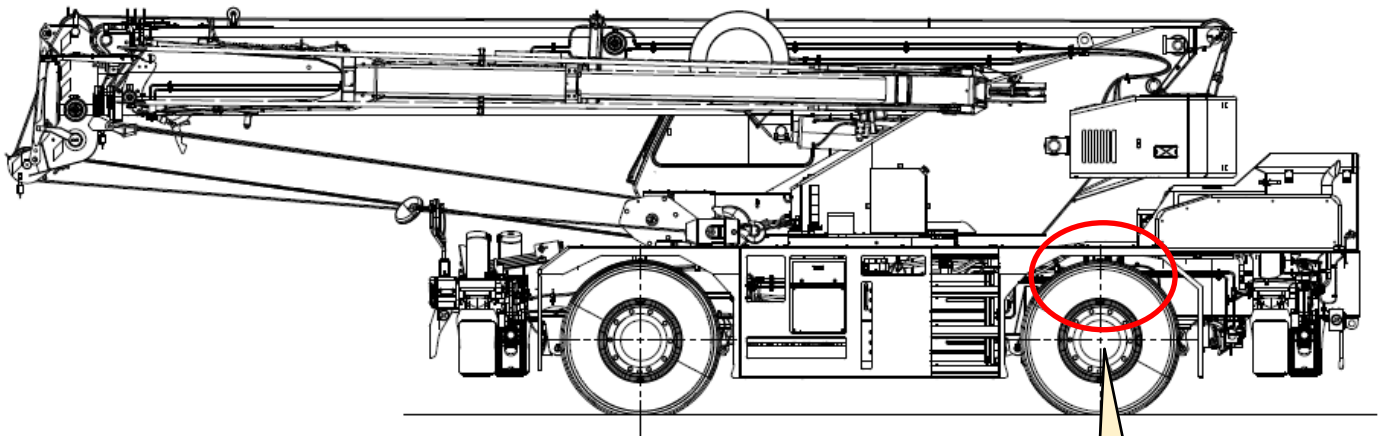
ホイール・クレーンの動力伝達装置において、トルクコンバータのフロントカバーの製造が不適切なため、当該カバーの強度が不足しているものがある。そのため、走行時の油圧により亀裂が生じ、そのままの状態で使用を続けると、亀裂が進展してトルクコンバータオイルが漏れて警告灯が点灯し、最悪の場合、走行不能となるおそれがある。

全車両、トルクコンバータを良品に交換する。

識別：トルクコンバータ銘板下部の白ペイントにより識別する。
