改善箇所説明図

クレーン車において、

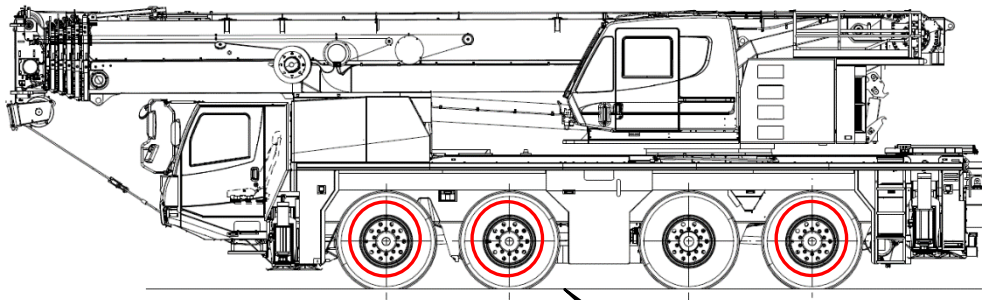
基準不適合箇所 (第1軸、第4軸)

基準不適合箇所(第2軸)

- ① パワーステアリングホースの配索が不適切な為、パワーステアリングホースとタイロッドが干渉するものがある。
- ② ステアリングシリンダとボールエンドの取り付け角度の指示が不適切なため、パワーステアリングホースとタイロッドが干渉するものがある。

そのため、そのままの状態で使用を続けると、パワーステアリングホースが摩耗し、最悪の場合、パワーステアリングホースに穴が開き、操舵力が増大するおそれがある。

改善措置の内容①

継手変更
※左右2箇所

(第1軸、第4軸)

継手変更
※ロッドエンド側

(第2軸)

全車両、パワーステアリングホースを新品に交換し、

- ① パワーステアリングホースとタイロッドが干渉しないよう継手を対策品に交換する。
- ② パワーステアリングホースとタイロッドが干渉しないようステアリングシリンダとボールエンドの取り付け角度を調整する。
