# 改善箇所説明図

代表型式：2DG-CZ5BL 改

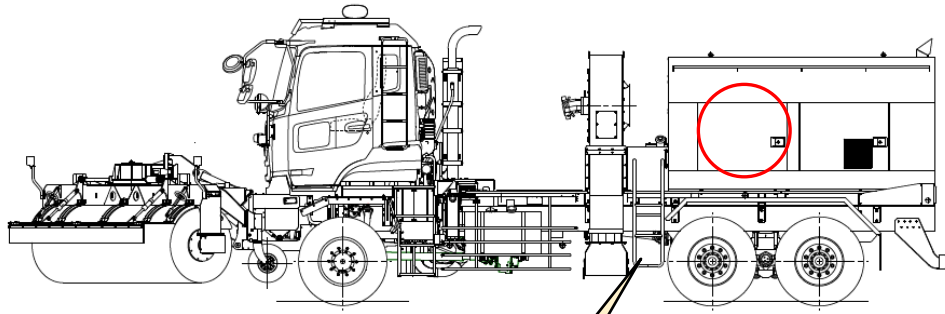
除雪車の電気配線において、作業用エンジンのオルタネータ配線の配素が不適切なため、エンジンエキゾーストマニホールドの輻射熱により配線被覆が溶損するものがある。そのため、そのままの状態で使用を続けると、配線が露出して短絡し、最悪の場合、配線被覆に引火して車両火災となるおそれがある。

全車両、ブラケットー式を追加し、オルタネータ配線の配素を変更する。配線が溶損している場合は、新品に交換する。
