市販品 LED ランプの取り付け等のご注意について

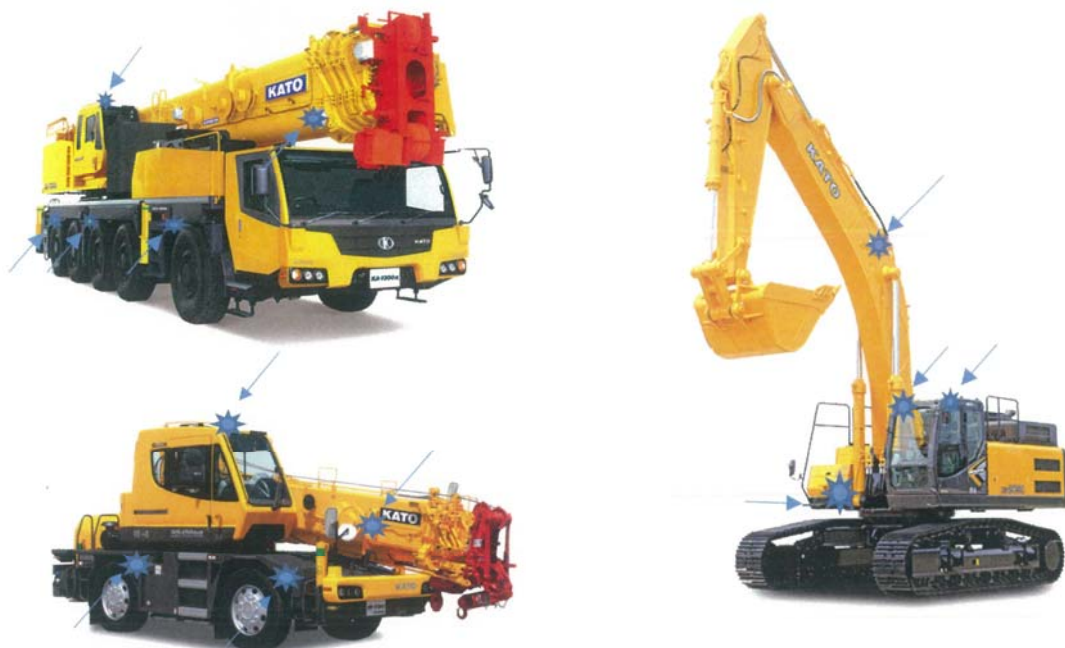
主な LED 取り付け箇所

首記の件、市販品 LED 作業灯及び LED タイヤ灯等から発するノイズにより、エンジン各種センサやクレーン安全装置及び HD 制御装置が機能不全に陥る事例が多発しております。

また不適正な配線方法による配線焼損等も発生しています。

弊社純正部品をご購入し、専門知識を持つ弊社指定サービス工場をご利用していただく事により、ご安心していただける製品となりますので市販品購入、取り扱いに対してご注意願います。
